治療した部位と治療方法

1 問診診察結果（アンパンマンあいさつできるかな）

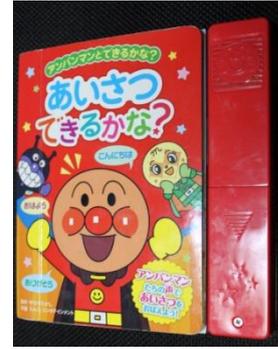
- (1) 問診:半年くらい前から音声が出なくなった。(図-1)
- (2) 電源部 電池は十分でした。
- (3) スピーカーを点検器で診察したが異常なし

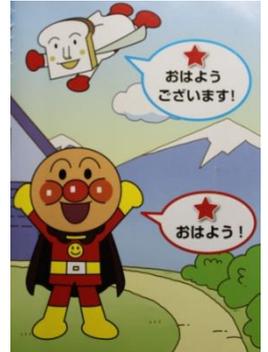
図-2

- (5) このことから、図-2の星印を押しても心臓部基板の方に信号は伝わっていなかった。

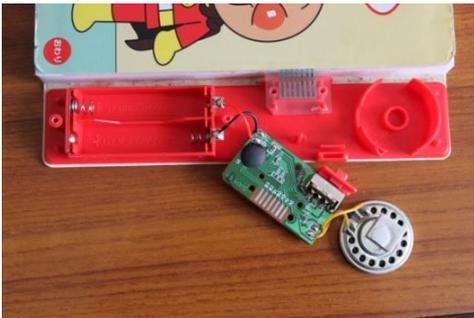
- (1) 分解は、第1段階までしかできなかった。

図-3 第1段階分解

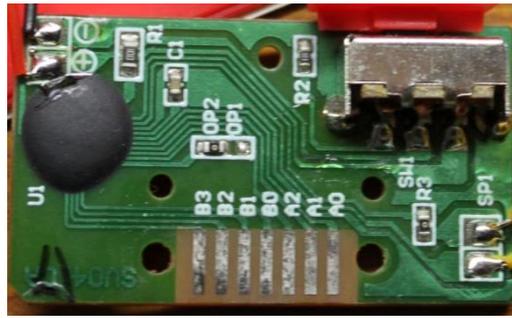
- (4) 心臓部基盤の電極はしっかりした材質である。
心臓部基板の電極に、操作側の配線先電極の粉が付いていた。(図-4) 図-1
操作側の電極は、粉が剥がれてテストで計ってもどの電極も導通が無かった。(図-5)

図-4 心臓部基板電極

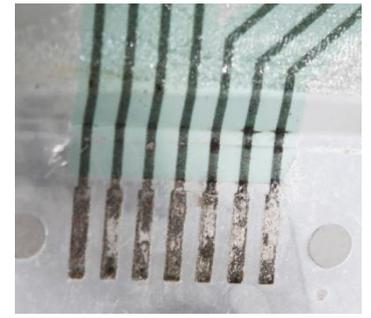
※(元の配線は粉状の伝導体が吹き付けられ、その上に薄い水色の材質ビニール系?で覆われている。半田ができない)

図-5 操作側の配線電極

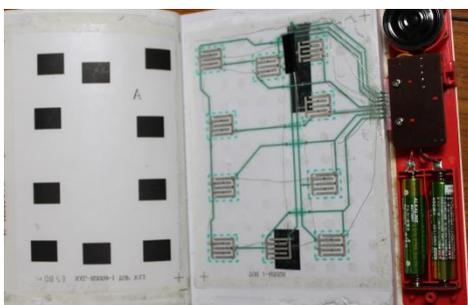
- (3) カッターで切開くと、図-6のような仕組みになっていた。黒の四角がスイッチの役目をしている。

図-6 最後の表紙左側の裏

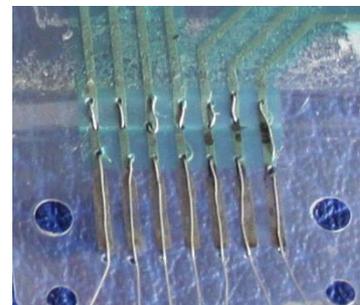
図-7 最初の修理法

最初は、図-7のように健全な状態の回路部分に針で穴を開け小さな導線を3か所通るようにして導通することを試みたが期待はずれだった。

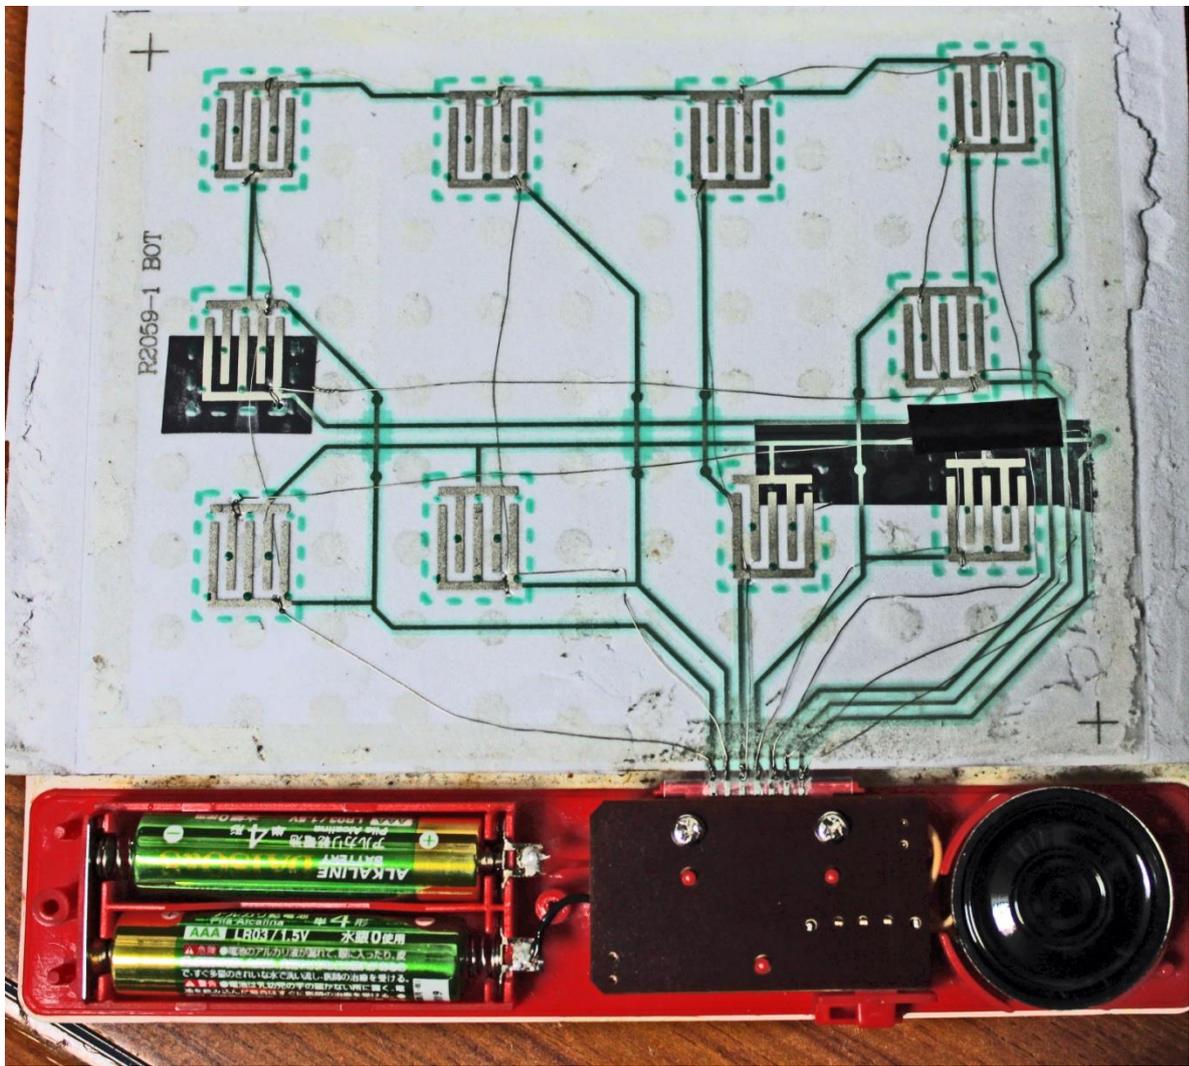
図-8 成功した針金配線回路図

基盤がプラスチック系?の材料で半田ができない。
残る方法は、一つしか考えられない。
配線を全部針金で張り巡らすしかない。

- (4) 最初に試みた図-7の針金上部に、7本の針金を継ぎ足して、元の配線図通り(位置は異なる)に配線した。星印の操作部(スイッチ)は10か所あり、+電極と-電極で20ヶ所配線し、電極部では接触を良くするために針金を2回巻きつけている。
- (5) 白地に白の針金なので見えにくいですが、交差接触しないよう上側と下側で回路配線にしている。本来の導体粉吹付け回路は死んでいる。
- (6) 電極と接点が狭いため一寸のさわりで反応するのを防止するために緑の毛氈もうせんを貼りつけた。これにより改善された。

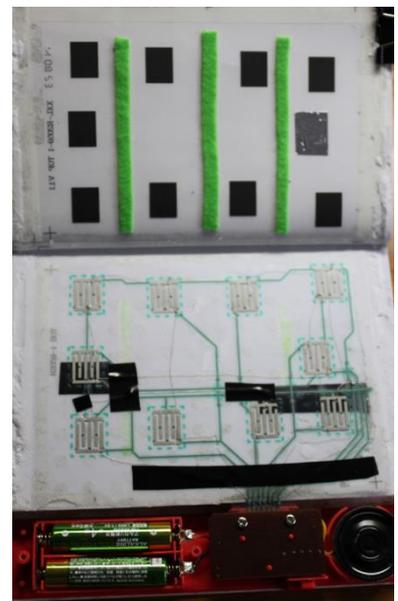
図-9 電極と接点の間隔用毛氈
