## 治療した部位と治療方法

### 1 問診診察結果 (メリーゴーランド)

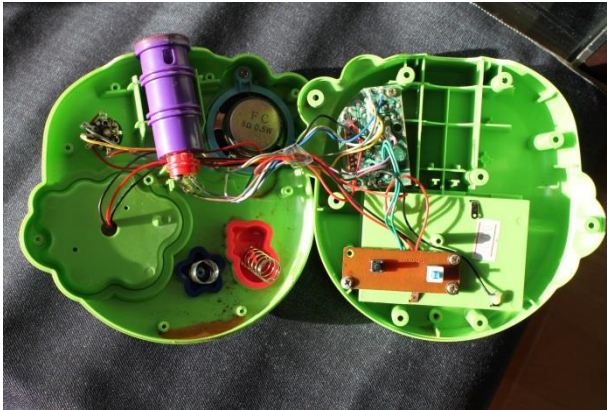
- (1) 全く動かない
- (2) 診察結果は。電源部の液漏れによる酷い錆付き
- (3) 配線や IC 等の部品は写真のように綺麗でした。

図-1 内部の状況 左下は錆の液

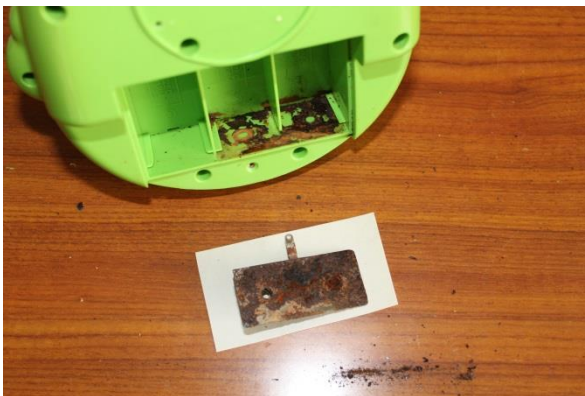
- (1) 電源部の金属は、写真のように酷く錆びていた。負極の当たるスプリングバネは錆びてはいるが、根元もしっかり固定されていて、磨けば大丈夫と判断した。  
ただし、導通は、抵抗 2.6 ほどあった。極板の錆びていないところで裸線を半田して負極のスプリングバネに巻きつけて、所々半田して導通を良くした、抵抗は 0.8 に減少した。

図-3 手入れ前の極板と取り付け部

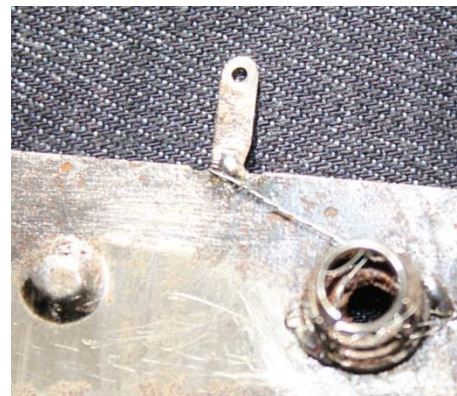
図-4 手入れした後の極板

- (2) 極板は、綺麗にヤスリと布ペーパーで磨き、グリースを塗布して錆予防をし、電池 BOX の中でも錆が染込むほどになっていたのを磨き組み立てた。
- (3) その後、電池を入れてスイッチ入れると、正常に作動した。  
内部の配線・部品も綺麗で異常はないようである。これをもって完成とする。

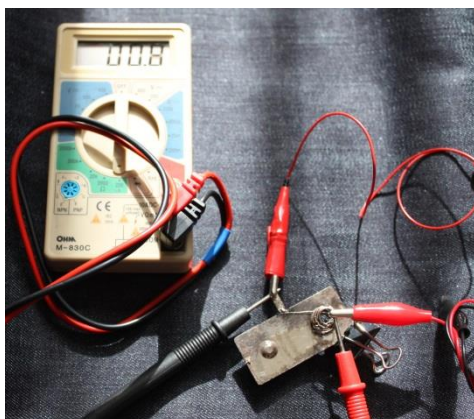
図-5 工夫後の抵抗 0.8

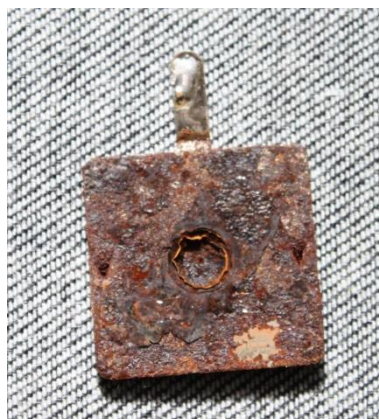
図-6 正極の極板の錆

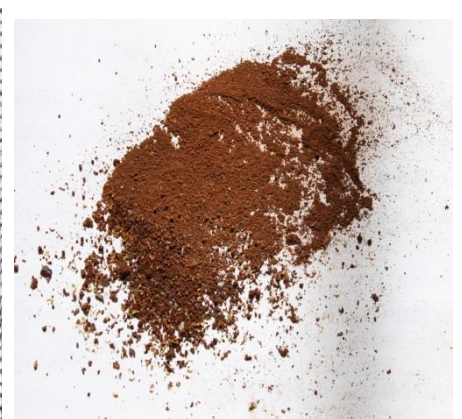
図-7 落とした錆の量
