治療した部位と治療方法

1 問診診察結果 (赤いスカーフ 縫いぐるみ犬)

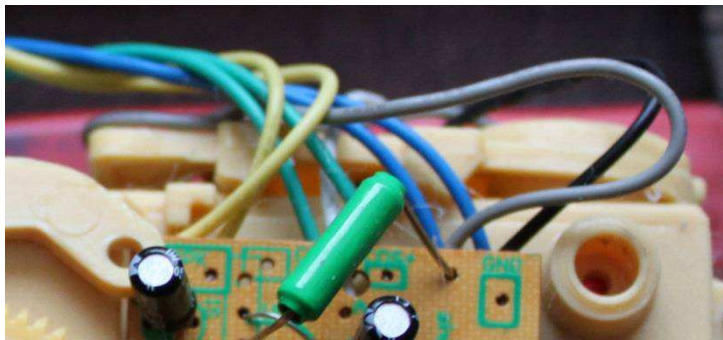
図-3

- (5) モーターへ直に3ボルトかけるとモーターと歯車は回転する。
- (6) スピーカーも異常なし。センサーも異常なし。
- (7) 基板も目視(拡大鏡視含)では綺麗なもの。
- (8) 電圧があるべきところに無いことが分かった。原因は、図-3の背中後ろ半分の電池BOXの蓋だった。蓋の止め具が折れている。そして上に開いている。この原因で導通していなかった。図-4は、同部位の修理後の写真を修正して止め具の折れを示したものである。

- (1) 止め具を修理するよりも、別の方法が簡単で確実と考え、図-5・図-6のようにネジ止めした。

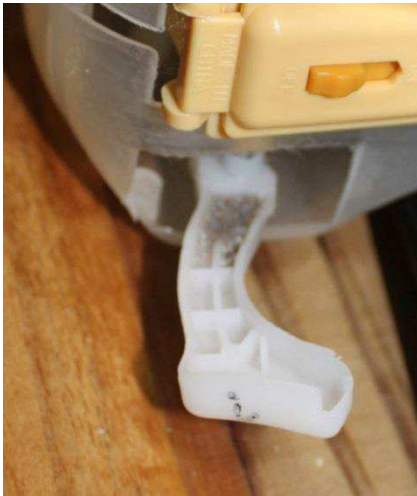
図-7 左足

- (2) 左後ろ足が折れていた。先に瞬間接着剤アロンアルファで繋いでおいて、十分乾燥した後図-7のように、廃品の同質材料を金ひき鋸でひき、その屑をアロンアルファで素早く練って詰め込み補強をした。右後ろ足も3分の1強割れていて、近いうち必ず折れる状態だったので右後ろ足図-8も図-7と同様の方法で治療した。

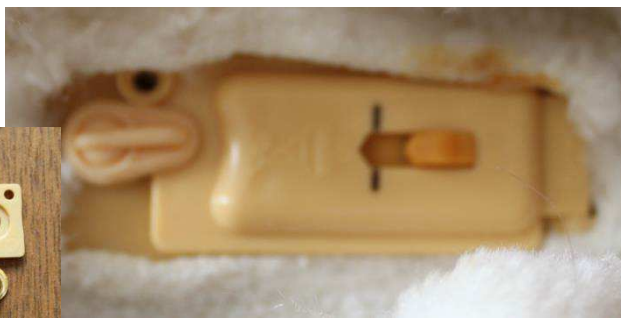
図-10

7図・8図にも見られるスイッチです。この図で左一杯スライドさせるとSWは「ON」とならない。

10図はこのスライドSWの構造です。

要領として、左(ON方向)に一杯スライドさせた後1mmほどバックさせるとONになります。黒線が目安です。

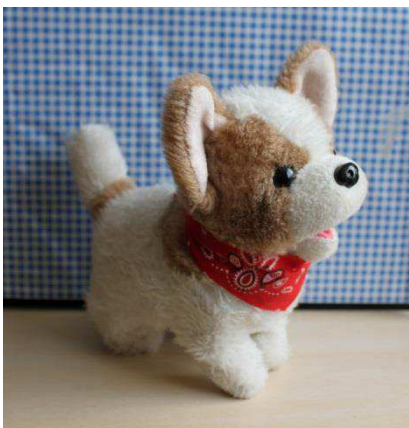
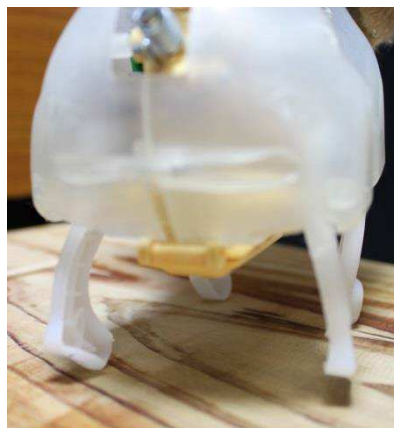
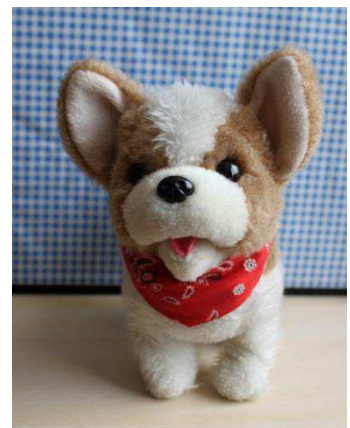
図-9

- (4) 以上電源BOXと後ろ足の左右を治療しました。左右の写真は完治した姿です。

中の写真は、大きな胴体、その中にはかなりの重さのものが入っています。

それに対して、どうしてこのような「足」なのかと残念に思います。骨折が多いのが分かります。

図-1・図2・図-9の写真を見てもお分かりのように、「足」の作りが非常に「か細い」ものです。扱いには十分注意をしないと骨折しますので、やさしく可愛がってあげましょう。
