治療した部位と治療方法

1 問診診察結果 (仔犬 名前はイチゴ)

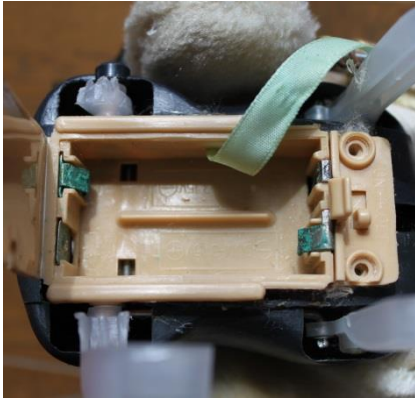
図-1

- (1) 全く動かない。
- (2) 右後ろ足が折れている。 ※問診は以上のことだけであつた。
- (3) 電池は入っていなかった。電池 BOX は、下図のとおり最近使われていなかったことが推測できる。

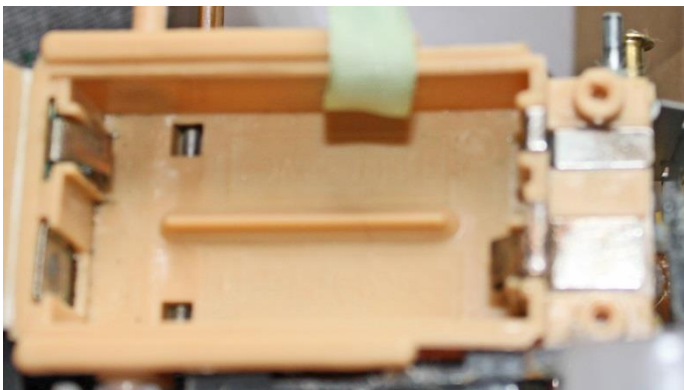
図-3-1 電池 BOX と SW 固定端子

- (1) まずは、電池 BOX の錆落としから始めた。図-3

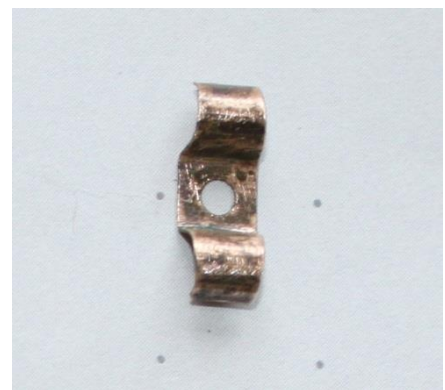
図-3-2 SW 可動接触片

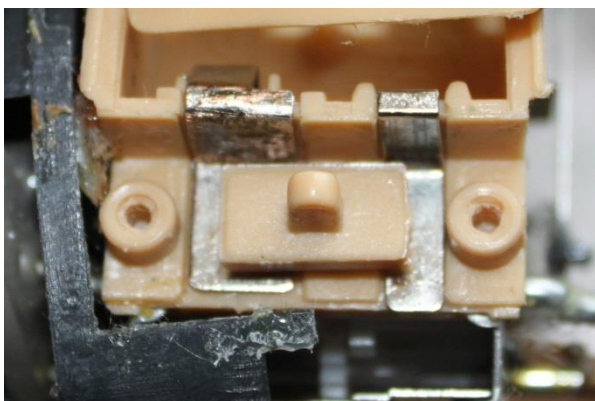
図-3-3 SW 操作部(スライダー)

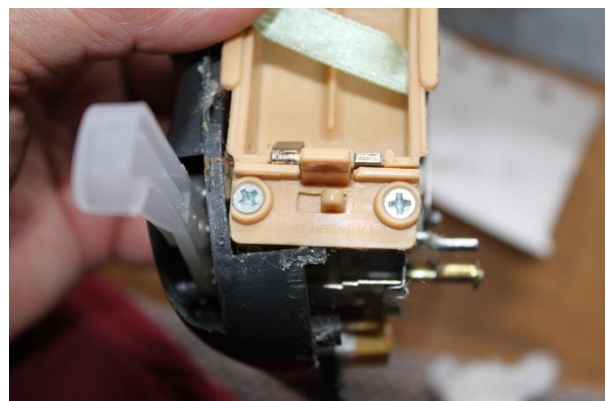
図-3-4 SW 部組立て完了

- (2) 電池 BOX の手入れとスイッチ部の手入れおよび組立てが完了した。

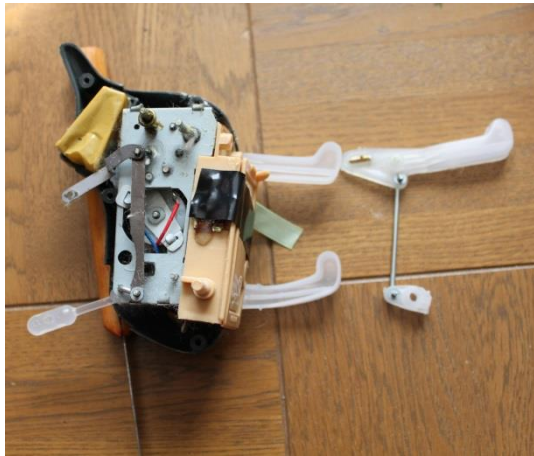
図-4 右後ろ足の骨折状態

図-4の写真のように、「か細い足」で重い体を支えておりますので、足が骨折しやすい作りになっていると思います。もう少し「強い足」にして頂きたいと思いますよね。大事にしてね。

(3) 右後ろ足の骨折治療を行う。

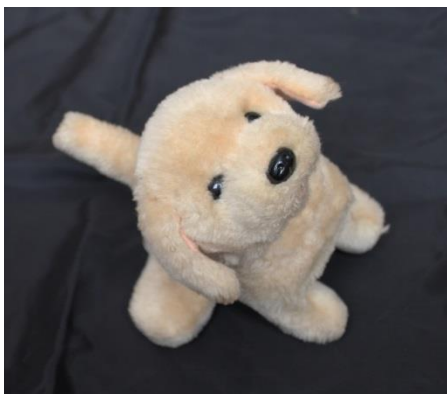
図-9 痛々しい骨折時

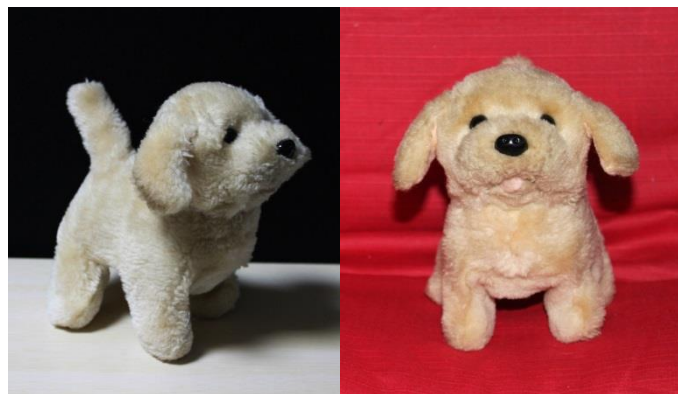
図-10 退院間近の仔犬「イチゴ」

(4) 故障した部位の治療を終え、仮の組立てで、電池を入れスイッチをONにすると正常に作動することを確認し正式に組立てて完了した。
