## 治療した部位と治療方法

### 1 問診診察結果 (アンパンマンのキッチン)

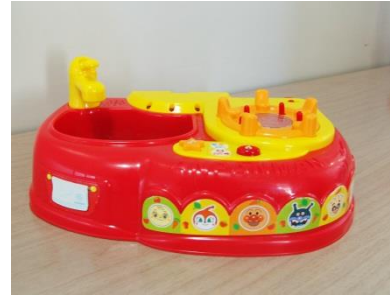
- (1) 全く動かない
- (2) 正常なときは、音が出る。点灯する。動きもある。
- (3) 電池点検する。入っていない。
- (4) 電池新品3本入れ、スイッチONするも全く反応なし。

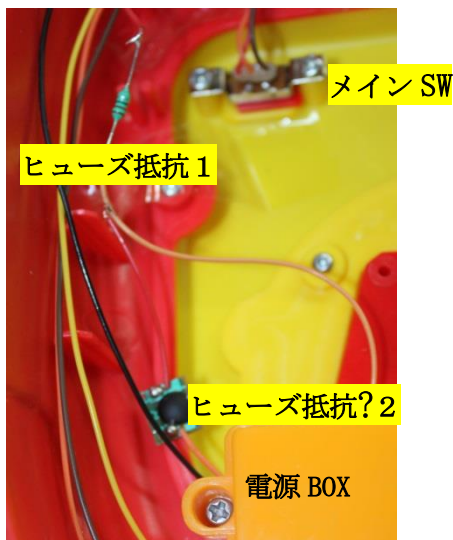
図-1

- (1) 電源正極から3点スイッチ(メインSW)のON側(左赤線)までの導通テストをしたが導通無し。図-1
- (2) 電源正極から図-2の電源側の端子までは導通有るが、メインSWのON側端子に導通無し。
- (3) SWの中央端子から第1の基板(図-3)の入り口までのリード線を導通点検、結果は導通有り。

- (4) したがって、図-2のヒューズ抵抗?の不良と判定し、図-1の「ヒューズ抵抗1」のようなヒューズ抵抗を電源正極とメインSWのON側の間に取り付けた。導通テストはOKだった。

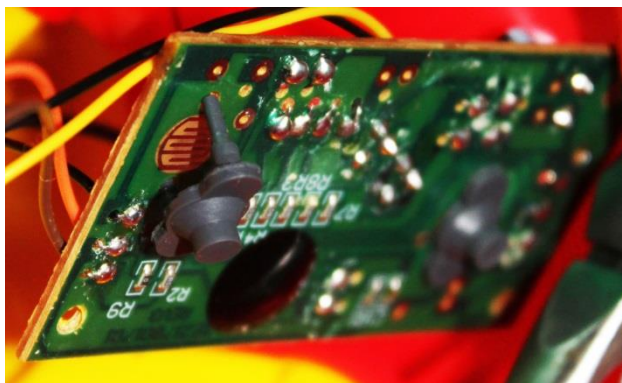
図-3 第1の基板

- ・左のゴム SW 1
- ・右のゴム SW 2

- ・上 電源からのマイナス線(-)
- ・中 スイッチONのときのプラス線(+)
- ・下 第一基板からメインSWのOFF側へ(-)

- (5) 導通結果からも分かるように、第一基板の入り口までは4.71Vが確実にきている。しかし、ゴムSWを押しても全く反応無し。
- (6) 基板のSW1の電圧を測ると2.88ボルトしか無かった。基板のSW2は0Vだった。
- (7) トランジスターS8050 2個も良否の点検をしたがOKだった。スピーカーもOKだった。

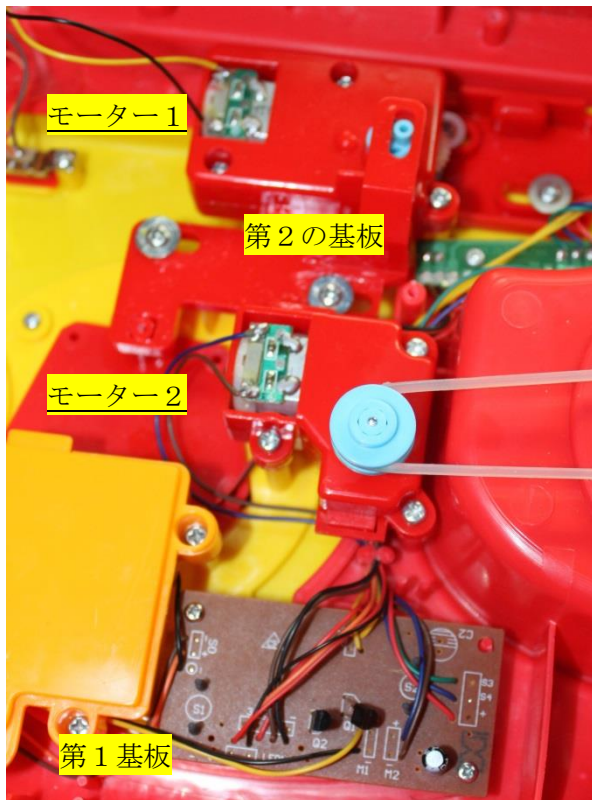
図-4

- (1) メインSW、基板SWをONにしてもモーターも動かない。  
ただし、第2モーターは外部電圧3ボルトかければ回転する。  
しかし、「モーター1」は外部電圧3ボルトかけても回転しなかった。

- (2) モーター1のカバーを外して中を点検してみた。どこにも異常と思われる箇所は見当たらない。ただ、図-4のモーター1のBOXの右に白い丸い突起が見える。この突起は、丸いギアの中心ではなくズレたところについている。

即ちこの突起が回ることにより、「第2の基板」の字ところに繋がっている板が左右にスライドします。この動きが赤い4本の棒状のものが上げたり下げたりして、ガスの炎が出ている感じを演出する仕組みになっています。

- (1) ヒューズ抵抗が働くほどの過電流が流れて、IC等が損傷しているのだろうか……
- (2) 回転すべき「モーター1」が、機械的部位の支障で回転しなくなり、電流が流れ続け他に悪影響を与えたのだろうか……

その仕組みが分かった上で、そのように動くよう調整しながら組み立てると直りました。

3Vの外部電圧ではスムーズに動くようになった。が、正規の電源電圧はモーターまで届かない。
