治療した部位と治療方法

1 問診診察結果 (獅子舞 約40cmの高さ)

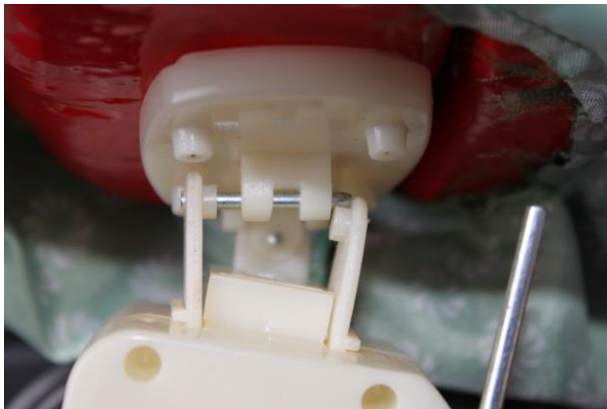
- (1) 内部診察のため衣装で頭を包むように捲り上げて、最初に気づいたのは、図-1の頭部と胴体を繋ぐ「ピン」が右の支えから抜けていた。このまま使い続けておれば、左の支えは折れたと思う。

図-1 ピンが抜けて右の支えが役に立っていない

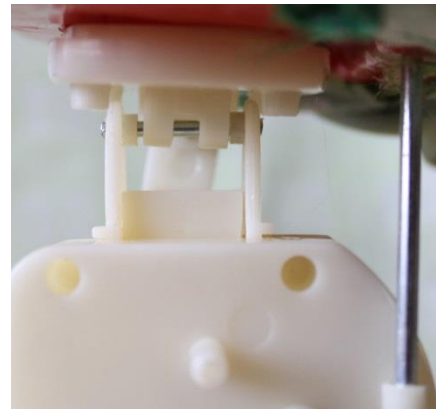
図-2 治療後の正常な状態

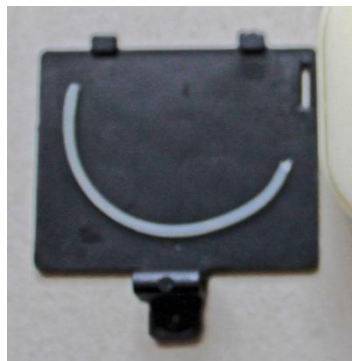
- (2) 頭部を外して、胴体の歯車部を3ブロックに分解(図-3)して、直ぐに気づいたのは、ベルトが切れていたことだ。図-4 これは後で治療することにする。
- (3) ベルトが切れることは、何らかの大きな抵抗があったのかも知れない。歯車も欠けているかも知れないと思い、タププリ付いていたグリースをキレイに拭取り点検したが大丈夫だった。

図-4 切れていたベルト

1 の連結部の間隔も連結部品の厚さ分、堅い竹材で部品を作り、よりスムーズに作動する用に工夫した。止めネジもナット付のネジに替え、ボンドで緩まないようにした。
- (8) 最後に、切れていたベルトをウレタン線(Φ1.5mm)で加工して組立て完成させた。図-9

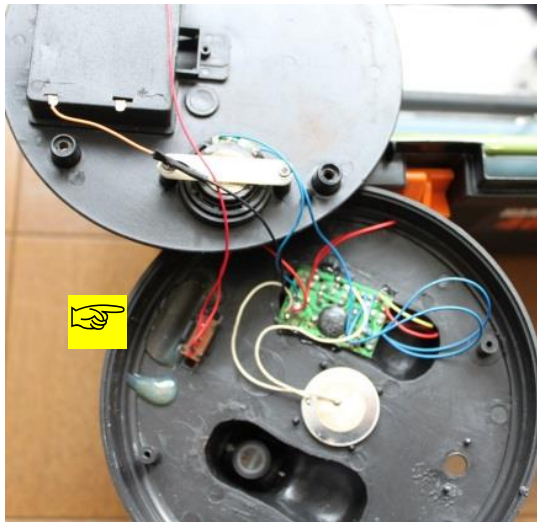
- (4) 図-6の黄色い箇所に重りの鉄棒(直径1.4cm長さ5cmくらい)の固定が外れてコロコロしていた。これは、ボンドで動かないように固定した。
- (5) スピーカーの点検はOKだった。ICの良否の点検をベテランドクター(元高専教授)の方に依頼して調べて頂いたが、異常はなかった。

図-6 外れていた鉄棒のあった箇所

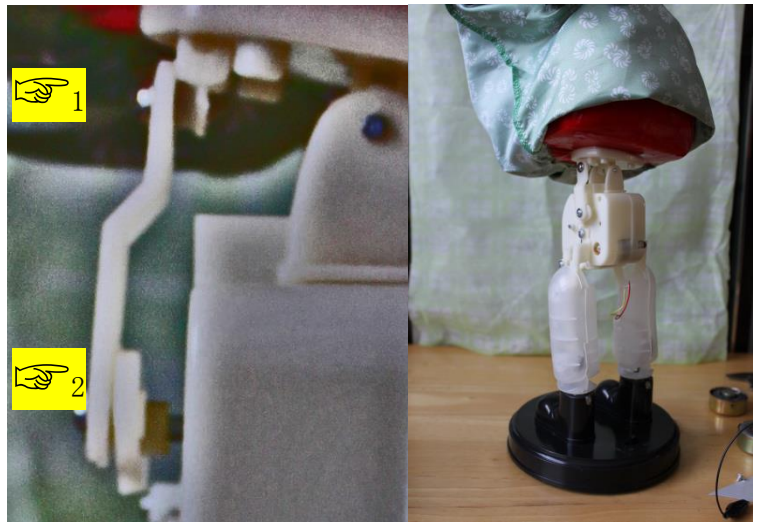
図-7 頭部を左右に傾ける仕組み

- (6) 頭部を左右に傾ける仕組み(図-7

) が、よろしくないのがお分かりと思います。

2 の下の方が開き、上の方が接触過ぎて抵抗が多く、テスト時 3 V の電源では回転がとまり動かなくなった。4.5 V では回転するが、抵抗が多すぎモーターに無理が生じている。本体側の角をヤスリで研磨(研削)して少しは滑らかになった。
