治療した部位と治療方法

1 問診診察結果 (のたうち回る猫)

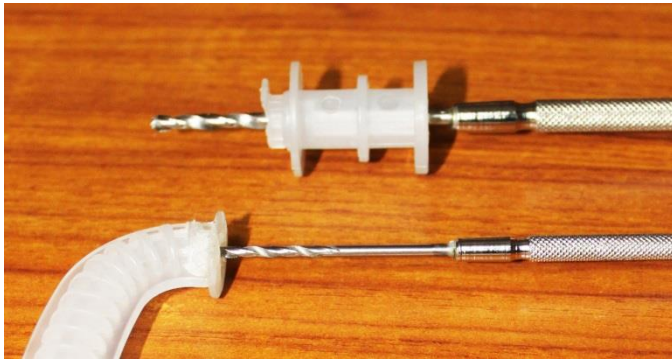
図-1 尻尾の折れた状態

尻尾が折れているだけ。他は正常である。

(1) 図-1 の上の部品は、折れた尻尾の本体に接続される箇所である。

図-3 の左円の穴は、貫通はしていない。そこへ図-1 の上のように 3 mm のドリルで穴を貫通させた。

(3) 次に長い尻尾の方へも、図-1 のように並行(一直線)になるように、直径 2 mm の穴を 5 mm の深さに開けた。

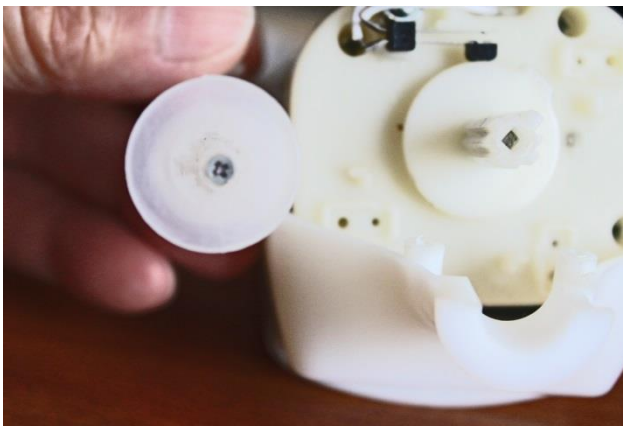
図-3 左の円形は図-1 の上の部品

(2) 図-3 の通り折れた方には直径 5 mm、深さは約 2 cm の穴があいている。その穴には歯車のように切込みがある。図-4 は本体側の駆動軸で、長さ約 2 cm で、同じく歯車のように突起となっている。

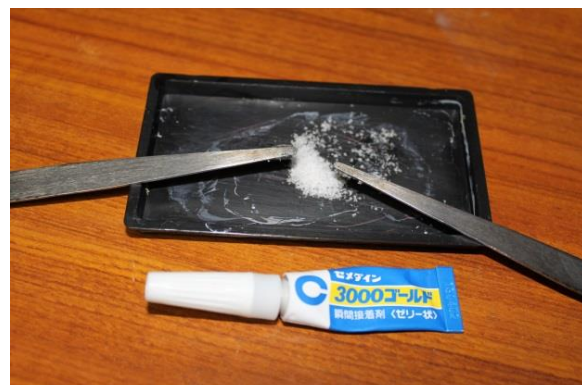
図-6 プラスティック粉とボンド

次に折れた箇所を2分の1ほどが、砕けた状態になっていたため、プラスチックを金切り鋸で挽き粉を作り、図-6のようにしてボンドで練って砕けて弱くなっている箇所を補強した。

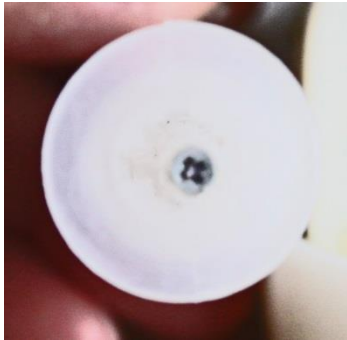
図-7 駆動軸の入る穴の奥

(5) 図-7 中心の穴の奥には、強力に接着するためにねじ込んだネジの頭が見える。

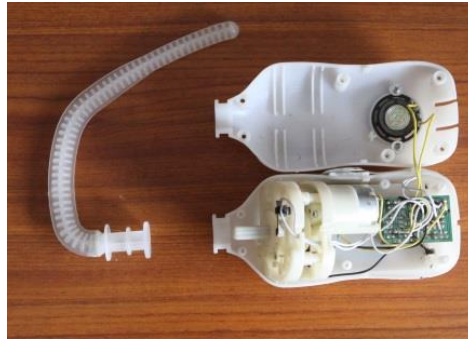
図-8 駆動本体部

(6) 図-8 は48時間ほど乾燥させ復元した尻尾の部分と本体の内部。スピーカーの笑い声が楽しい。

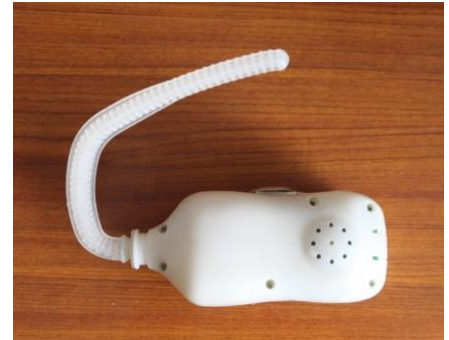
図-9 組立て完了

(7) 図-9 は組立て完了した駆動部本体。これが猫の体内に入る。

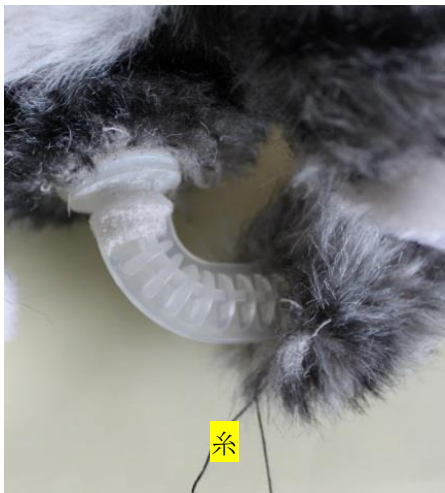
図-10 依頼者さん点検のため・・・

(8) 図-10 は依頼者さんに点検確認して頂くまで仕上げは待ちます。確認後糸を绞りながらくります。

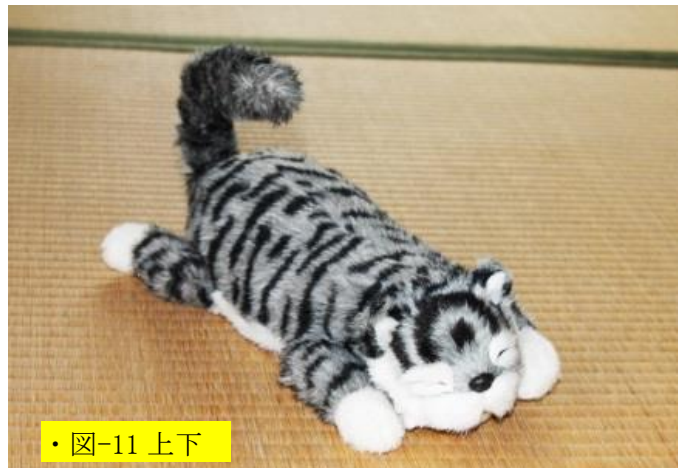
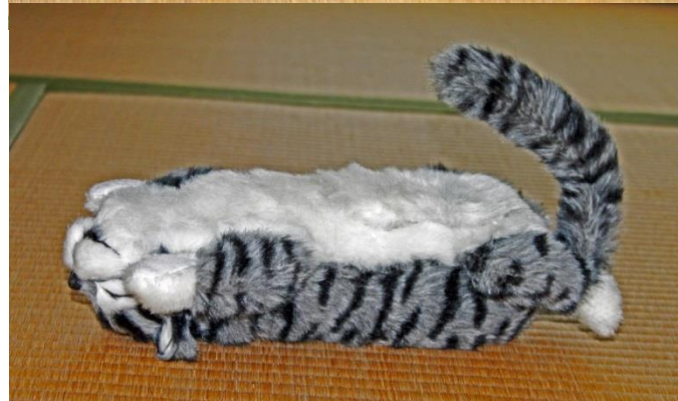
・図-11 上下

(9) 図-11 上下は完成の状態です。尻尾が完治して喜ぶネコちゃんです。ワッハッハッハッハッと笑って右や左に転げ回る楽しいネコちゃんです。

- 同じところからは、絶対に折れないと思います。
- 尻尾に近い方を握って(持って)スイッチを入れると、尻尾が急に回って、握っている腕に尻尾があたり、尻尾とモーターの間に無理が生じて、折れる可能性が高いと思います。頭に近い方をもってから、スイッチを入れるようにすると良いと思います。こどもさんに教えてあげてください。
