治療した部位と治療方法

1 問診診察結果 (英語おしゃべり絵本)

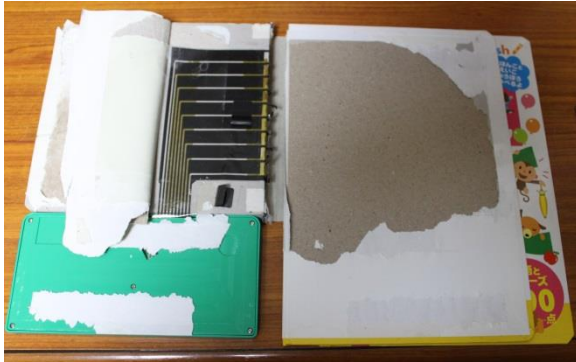
- (1) 1～11ページある中で、9・10・11ページのみが「おしゃべり」する。あとは駄目。
- (2) 強力な両面テープで張り合わされていた。ボンドのところもある。
- (3) 電気伝導体片が外れている。図-1・2は貼り合せを捲った時そのままの状態写真である。

図-1 強力な両面テープを剥がす

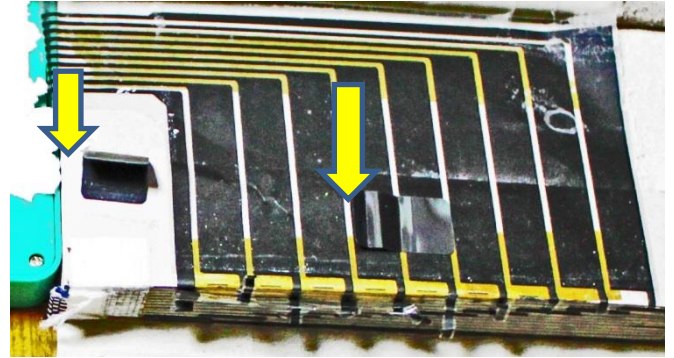
図-2 電気伝導体片が外れて上図のように・・・

- (1) まず、電気伝導体片(図-2の矢印)を左から3番と5番へ入れて、4番へはアルミ箔へ両面テープの片面を貼り同じ大きさにして、伝導面を表にして二つ折りにし穴に修めた。
- (2) 次は、2mm幅の上から延びている伝導帯の裏面(絶縁面)へセロテープを貼り折れ曲がっている帯を真っ直ぐにして、伝導面を合わせて、テープで仮止めて、伝導片(裏側は絶縁になっている)を二つに折った間に当初から入っていた絶縁体(薄いプラスチック片)を挟んで穴に修めた。
- (3) 2番目から7番目まで、(2)の要領で作業をして穴に修めた。
- (4) これで直っているはずだ。と思いテストをすると、5・6・8番が喋らない。

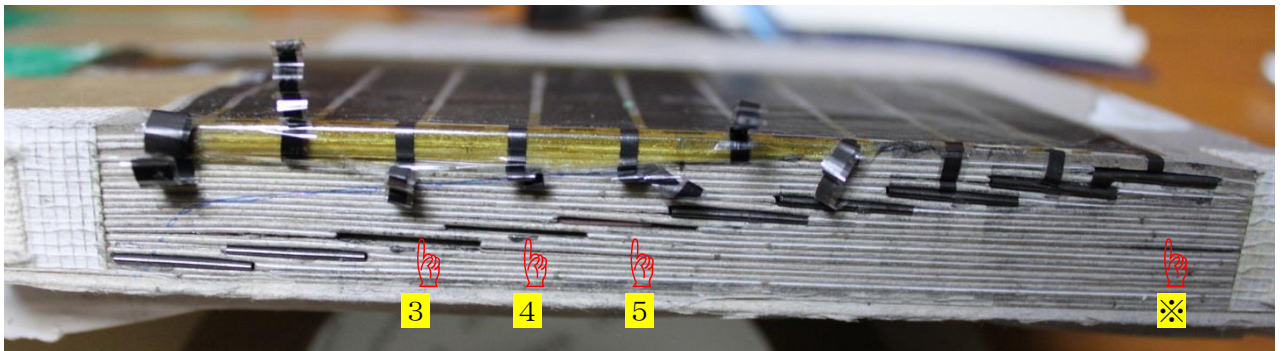
- (4) 電気伝導体片と繋がっているべき伝道帯(配線) ^{おび} 図-3 右から3箇所は上から繋がっている帯 ^{おび} が正常なのであるが、左から7箇所全部が完全に外れていた。これでは、おしゃべりはできない。

図-3 絵本の背表紙にあたる面。左から3・4・5番の電気伝導体片が抜け外れている。

- (5) こんな構造と配線は始めて体験した。図-3の右から4番目も帯は外れていた。
伝導体の帯は厚みの薄いビニール状の伝道体である。半田付けではなく電気伝導体片へテープで張付けている。電気伝導体片3個(左から3・4・5番)ないといけないのに2個しかなかった。
伝道帯(配線)が、図-3のようにグシャグシャに変形している。帯の伝導体が若干剥がれている所もある。本のページを開閉する度の摩擦によるものだと思う。難しい治療になりそうだ。
※ 後で分ったことだが、行方不明の電気伝導体片が、^{おび} 図-3の奥の方から出てきた。二つに折って入っているものが、全く違う場所に平らになって奥深く入っていて気づかなかった。なんとも不思議な状況である。これを使っても直りはしなかった。

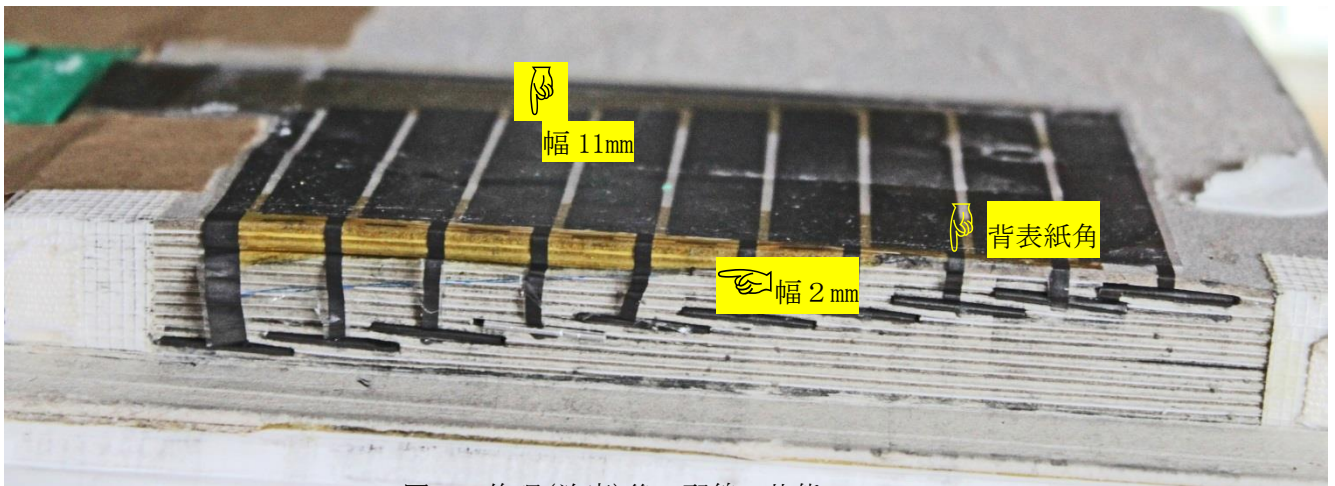
図-4 修理(治療)後の配線の状態

- (5) 基板からの導通点検をすると、8番の本の上の角の帯が繋がってはいるが導通していない。図-4の黒い広めの帯は、幅11mmあるが、本の背表紙の方に伸びる帯の幅は2mmである。幅11mmの帯は背表紙角から4mmのところまでで絶縁されている。そこから電気伝導体片と繋がる4mmの間は、図で見えている表面は導通するが、裏面は絶縁している。
- (6) この長さ4mmに、導通していないところから切って、導通面を重ね合わせてセロテープでとめて、電気伝導体片に繋ぎ再テストするも、結果は同じだった。
- (7) 今度は、長さ4mmに薄い銅版をT型に切って(上の面は4mm弱に切り本の背になる方は2mm)テストをすると8番8ページは直った。が、5ページと9ページが喋らない。
- (8) 銅版はページ開閉を繰り返すと折れてしまうことを感じて、元の状態に戻すと、5・8・9ページが喋らなくなった。
- (9) 4日間くらいアレコレやっていたら、今までに一度も喋らなかった5ページが喋り出した。そしたら今度は、8・9・10ページが喋らなくなった。
- (10) ここで諦めました。3ページしか喋らなかったのが、8ページ喋り出した。正しい構造(この写真の配線の他に外見から見えないところに仕組みがあるのか)や原理が良くは分からない。基板は正常だと思う。一応全ページ一度は喋ったのだから。
