ラジコンカー(赤) の 修理記録

受付 (K057)：平成 28 年 6 月 25 日

担当ドクター：室井敏秀

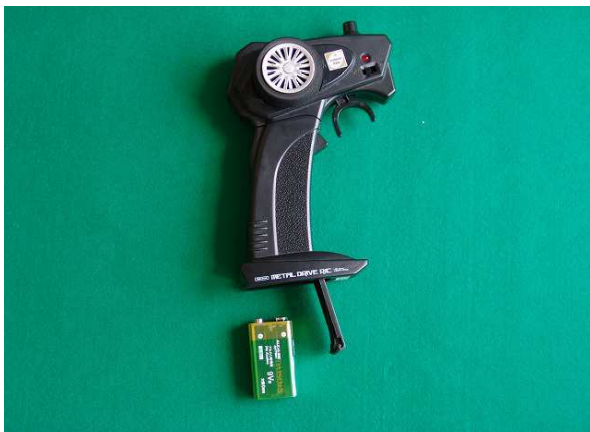
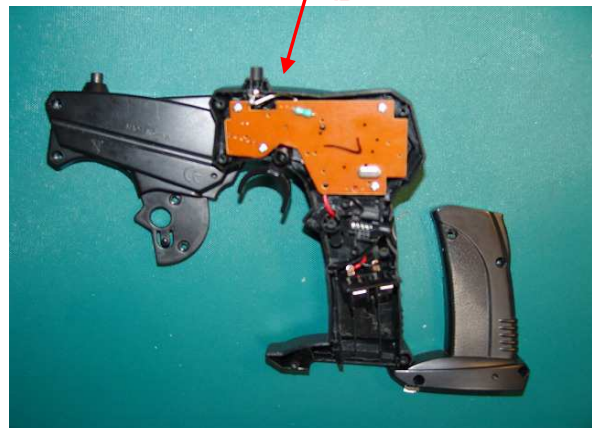
②アンテナ線の現物なし(破損?紛失?)

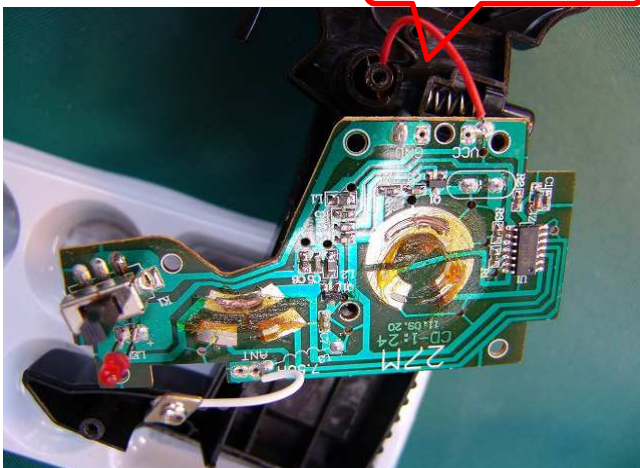
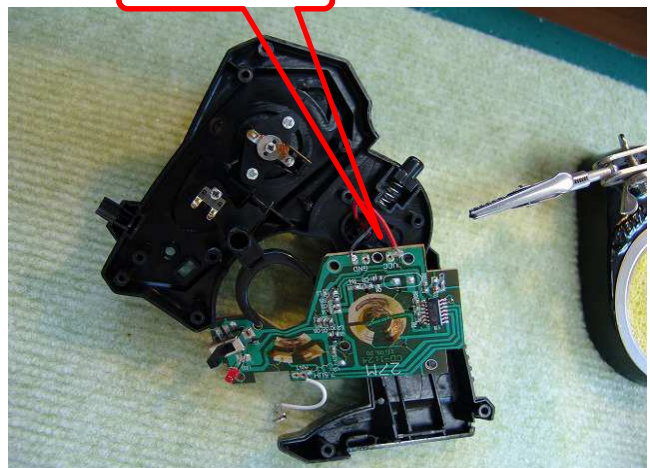
※ ハンダのはずれ線(黒線)を確認

外れた黒線(-)

※ ハンダのはずれ線(黒線)と端子をハンダ付け

ハンダ付け

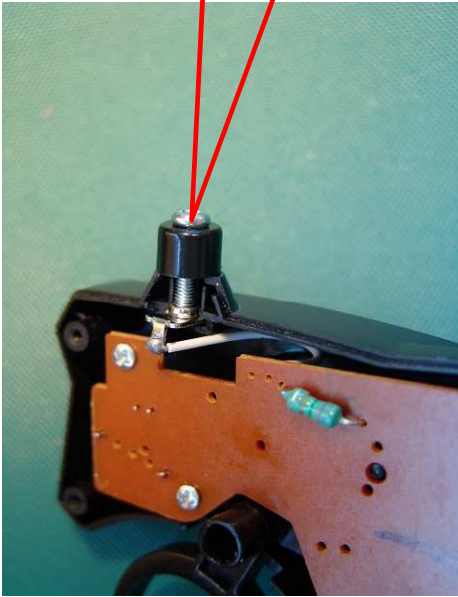
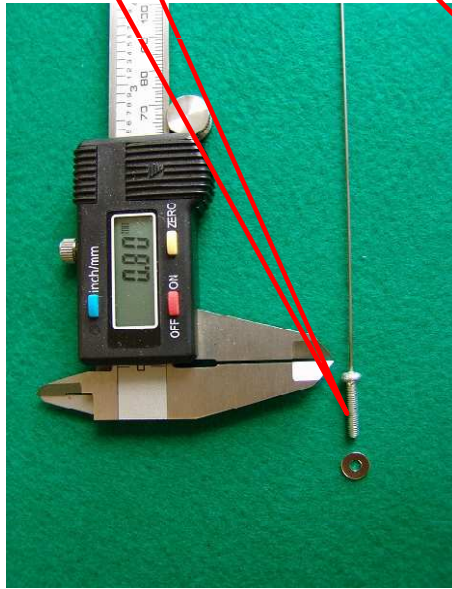
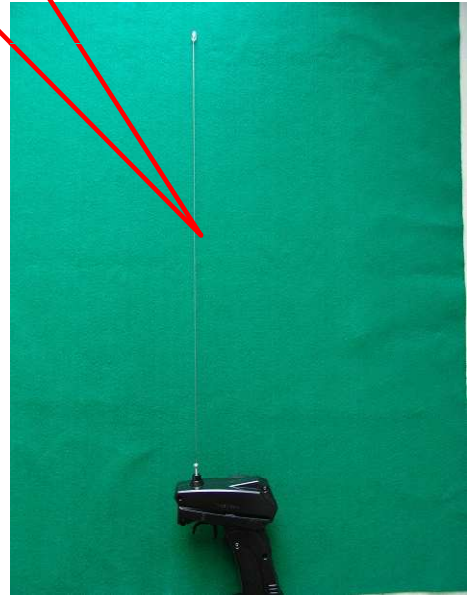
※ 紛失した？アンテナの作成

※ なべ小ネジに0.9mmの孔をあけ → ピアノ線をはんだ付け

○ なべ小ネジ M3×15mm ・ ステン平ワッシャー とピアノ線 0.8φ×500mm で作成(27MHZ)

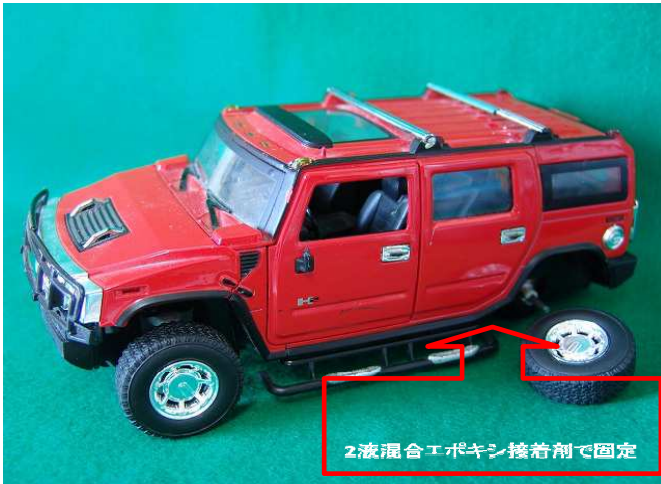
① 「右後輪」の外れと「後部ルーフキャリア」の破断

2液混合エポキシ接着剤で固定

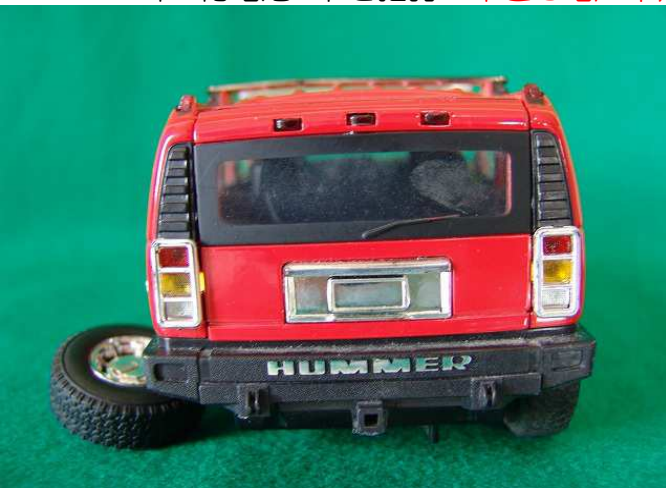
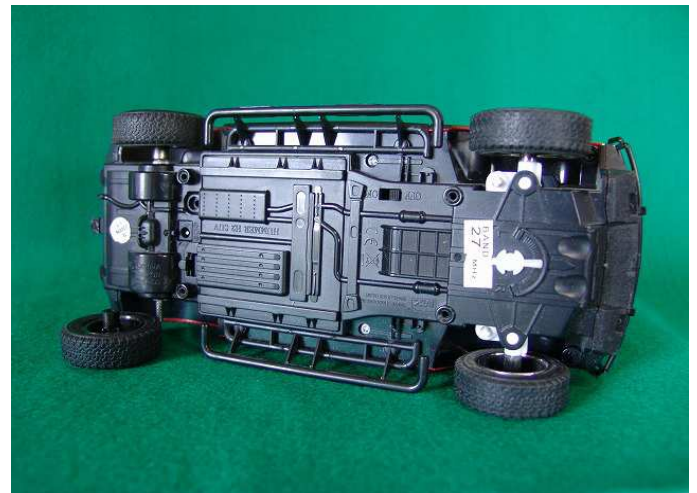
※単4乾電池5本を確認・5本とも電圧不足
