治療した部位と治療方法

1 問診診察結果 (電動自動車トヨタプリウス)

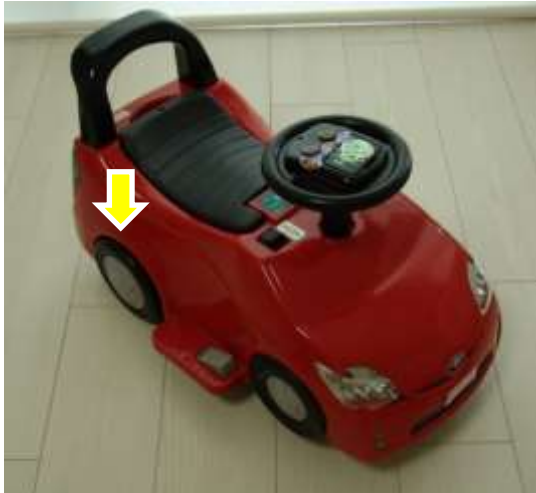
- (1) 第一の原因として、ボディ(赤色)右後方が、右に傾け体重をかけた時タイヤに当たる。図-1
- (2) 電気系統等は異常なし。
- (3) 他の原因として、図-2の駆動輪取付部か車軸の穴の大きさ等が考えられるか。

図-1 タイヤに当たる部位(矢印)

- (1) 第一の原因を解決する方法として、図-3の背もたれ右側取付部止めボルト(長さ2Cm弱)のナットとシャーシ(図-4の下グレー)との間に木製の支棒を黄色印のように入れ、ボルトを長さ5Cmの木ネジに替えてしっかり固定した。※木製の支棒は、外部からは見えない。

- (2) この治療法により、赤のボディ部分を押し下げても、正常状態のシャーシの位置と少しも変わらずタイヤには当たらなくなった。
- (3) よく考えてみれば、1の(3)の図-2のことは関係ないのではないか。確かに右後方部を押し下げると、左前が上がる。いかにも右後方部が下がったような、タイヤに近づいた錯覚はおこるが、この場合もタイヤがシャーシの泥除けに接触しているわけでは無いのだから……..
ちなみに、左後方部を押し下げても、右前は上がらない。

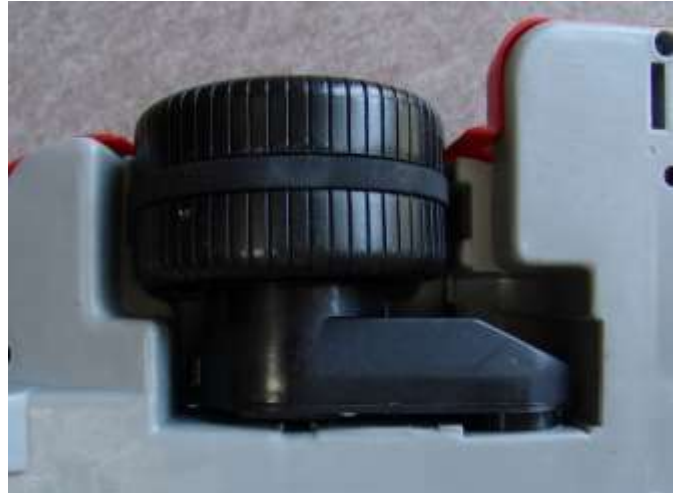
図-2 駆動輪取り付け部

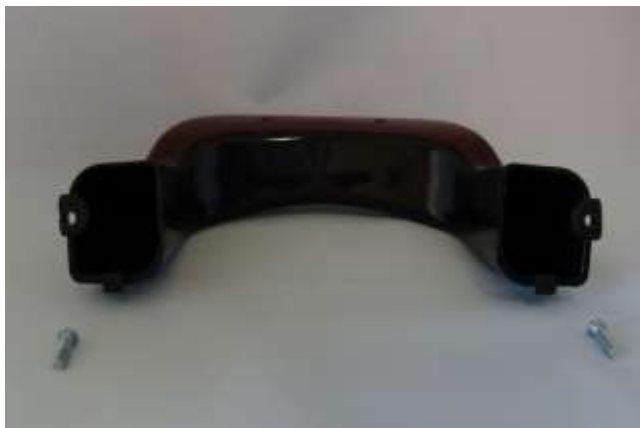
図-3 背もたれ と 止めボルト

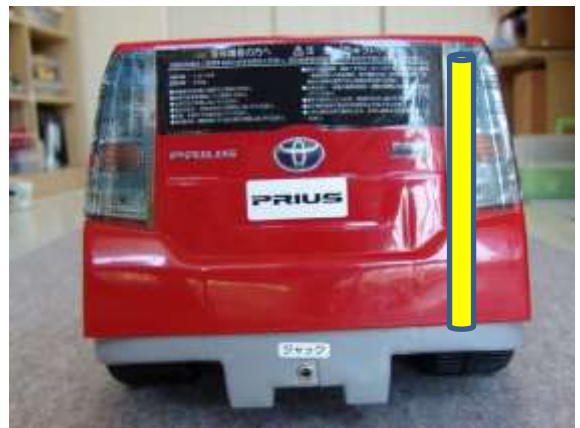
図-4 支棒は黄色図のように入っている
