キョウリュウジンの修理報告

平成28年10月1日

Dr 楠瀬 雄章

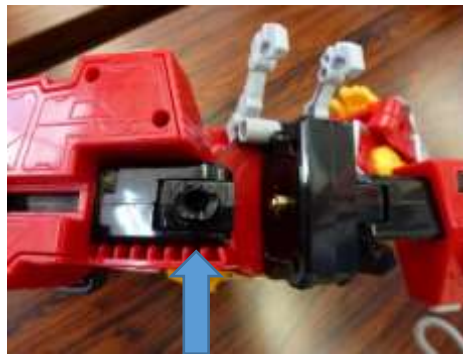
キョウリュウジンの上部と下部を繋ぐジョイントのパーツが破損(回転しない)

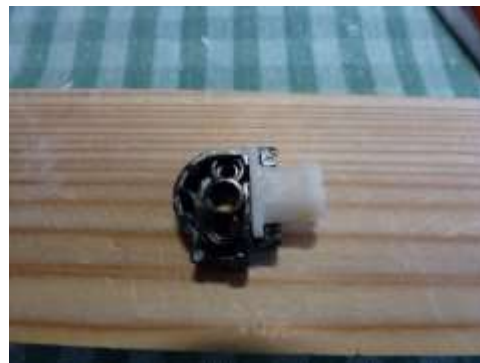
(写真①)

留め金を打ち込み過ぎ写真①の白色のパーツが破断、加えて金属軸とバネを支える基盤(底部)にも亀裂、難しい修理となりましたが修理を試みました

破損したジョイントのパーツをプラリペア(造形補修材)により造形して修復する事にしました。パーツの原型(破損前の)をDr竹内さんが、碎片を集め再現、その原型から造形補修によりパーツを作成し、ジョイントにはめ込み、ジョイントの修復を試みた

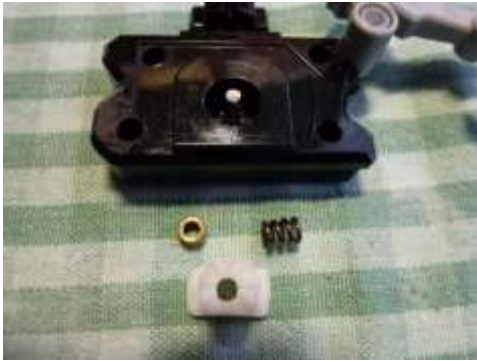
(写真②)

修理完了のはずが、退院前（引渡日）のチェック（Dr 竹内さんに依頼）で足のゆるみ（写真②の留め金打ち込み不足による）があり再治療（入院）になりました

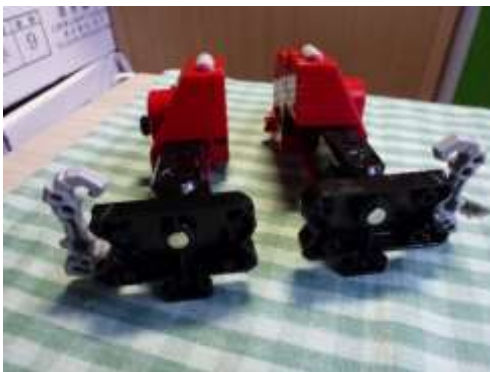
左右のジョイント（向かって右が修復したジョイント）を合わし上部（頭部分）にはめ込み固定

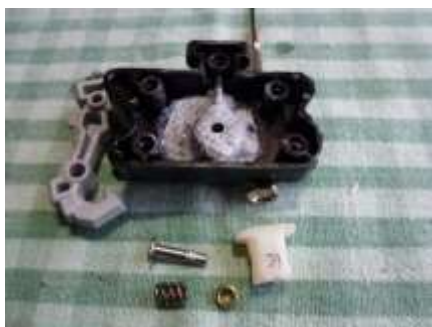
(写真③)

パーツと基盤の修復終わる

パーツは再造形(バネと留め金を通す6mmの穴あけに再苦勞)、基盤はプラリペアのキットにあった、FRPを使った補修例(ガラス繊維がなく和紙を、結果は失敗)を参考にして補修し(写真③)、留め金の打ち込みに再挑戦しましたが失敗(写真⑥)、修理不能となる所、たまたま同パーツが入手出来(無料)(写真⑦)、依頼者にお断り(臓器移植)承諾を得て、それを使用して修理完了する事が出来ました

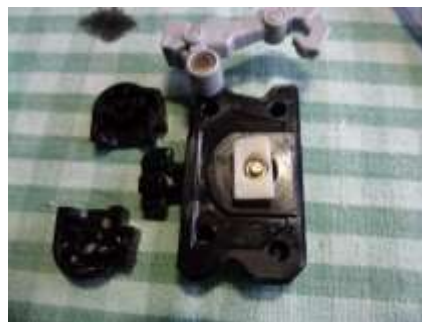
(写真④)

各パーツをはめ打込み開始

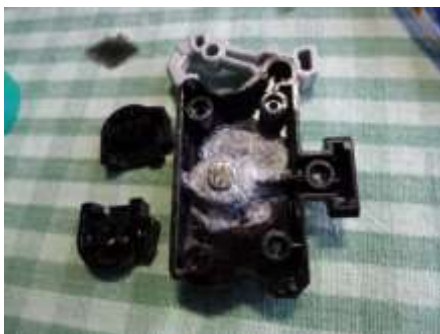
(写真⑤)

写真④の裏側底部

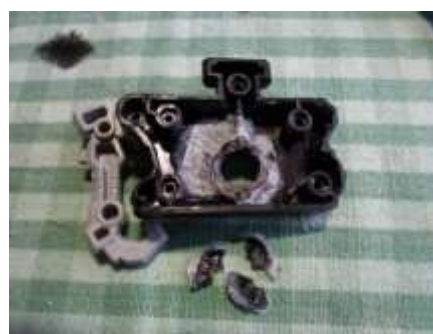
(写真⑥)

打込み中、底部破断（原因はパーツ穴高不足（バネに余分な圧縮から反発）、金具の当て方叩き方が考えられます）

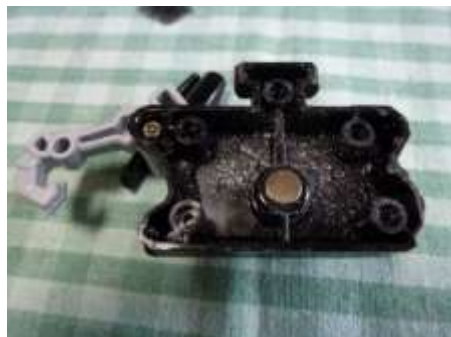
(写真⑦)

修理完了
