## 治療した部位と治療方法

### 1 問診診察結果 (トークアロングカード・知育玩具)

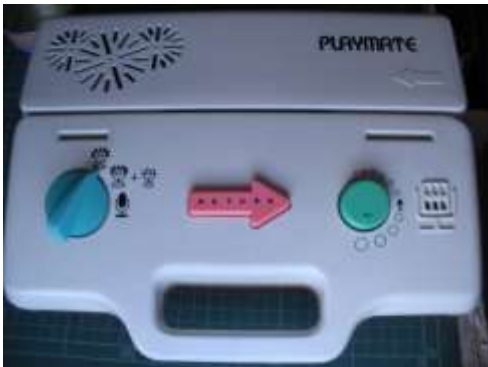
図-1 外観

- (1) カードを差し込んでも、まったく動かない。
- (2) 裏蓋を開いて内部を診察すると、ベルトが溶けて切れ図のようになっていた。

(4) 図-10の段階で、組み立ててからカードを通した結果は、スムーズにヘッドを通過したが、音声が出ない。図-1の赤い矢印がカードをバックさせるために押すもの(スイッチに連動)であるが、押しでも少しだけバックしてその後はまったくバックしない。数回繰り返しても同じ状況である。

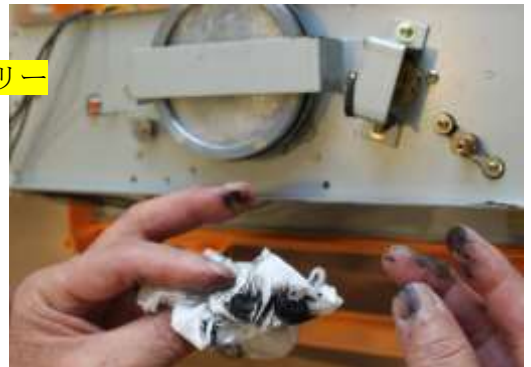
図-3 溶・切・まず手入れから

- (1) 触れば図-3・5・6のようにネバネバになり、まずは手入れから始める。
  - プラスチック類はシンナー使用できず、ペイント薄め液を使用したけど、鉄類や手に付いた物にはシンナーでないときれいにならなかった。
  - 大プーリーに張り付いたベルトは、乾び付いていて、平ドライバーで削りながら少しずつ剥がしたが、それだけでは綺麗にならず、サンドペーパーで磨いた。
  - 中小プーリーは、図-6のように、乾びてはいないが、これも平ドライバーで削りおとした。

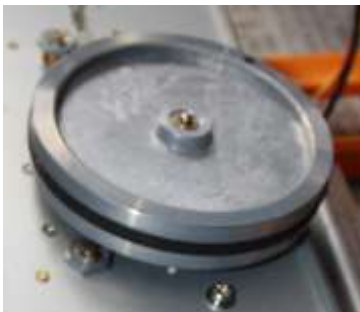
図-4 乾び付いて外れない

- 元のベルトは、図-4のようなベルトであるが、長い期間の内には、1項のような状況または、ベルトが伸びて機能を発揮できなくなる事例が多いようだ。

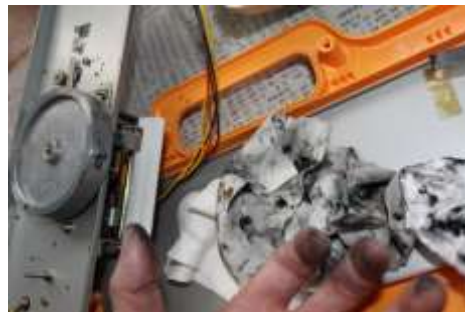
図-5 手入れ中の状況

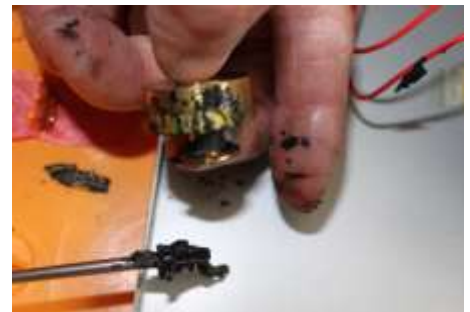
図-6 大小ベルト共用プーリー

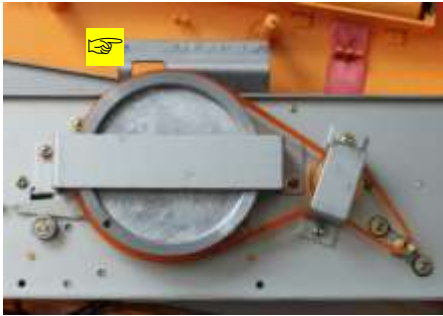
図-10 黄色の手印はカードをバックさせる

(3) 図-10は、図-9の補助ベルトを入れる前の写真である。

図-8中央のプーリー中心軸の上に丸い球を載せて、その上から図-10のようにプーリーが落ちないようにカバーを取り付けた状態。※ウレタンベルトの特徴は、丈夫で伸びない。輪の大きさを自在に作れる。

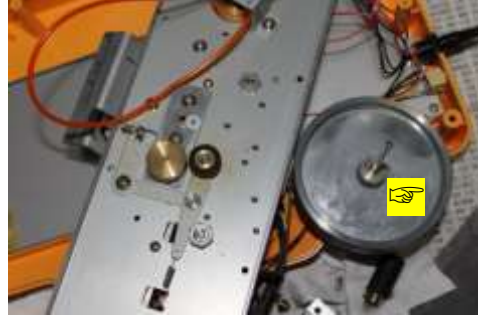
図-11 カードがバックしない原因確認

図-11のように、ベルトを外し大きなプーリーを引抜いて、黄色の手印の示すプーリーの内側がスリップしているのに気付く。小西ボンドG17を指先につけてサーッと一塗りし、乾燥してから組立をした。テストの結果は、予想した通り成功した。一週間以上になるが、スリップはなく順調にバックする。

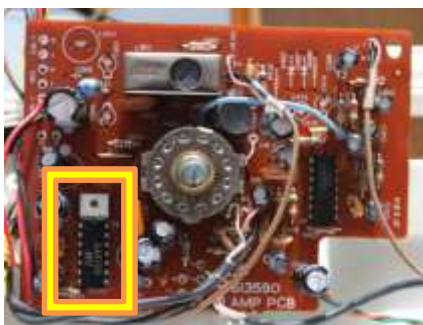
3 しかし、まだ望みを託すことができる先生がおられる。尊敬する南国診療所長の野村ドクターだ。早速お願いを申し出ると、快く受諾して頂き、オシロスコープで故障箇所を確認して、部品をネットで調達してみたが、その部品は、保守廃止品となっており、野村ドクターの手持ちの部品群の中からその部品に最も近い容量のものを選び、回路図を描き・基板配線し見事な治療により完成した。

図-12 故障箇所 IC(パワーアンプ用)
