## 治療した部位と治療方法

### 1 問診診察結果 (ハローキティのピアノ)

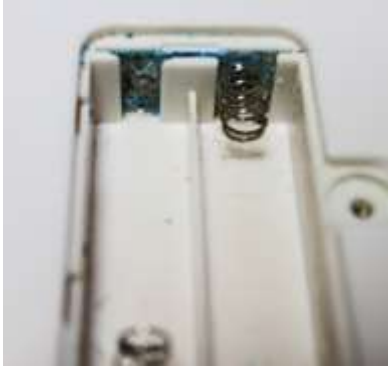
- (1) まったく動かない。
- (2) 電池ボックスを見ると錆びている。(図-1・図-2)
- (3) 電池の電圧は1.58Vある。
- (4) 電池ボックスの裏端子も錆びている。(図-3)
- (5) 図-3の状態では出力電圧を測定すると0.7前後の電圧だった。
- (6) 診察結果、まず錆びが原因の可能性が一番であることは分かった。

図-1 直列接触側の錆び

- (1) まず錆び落としから始める。

- (2) 磨き終わって、防錆・潤滑剤を塗布して組み立てた。
- (3) 組み立てて、正常に機能が発揮できれば、治療はこれで終わりだ。
- (4) さあどうか・・・スイッチを入れると、全機能がOKだった。治療完了。

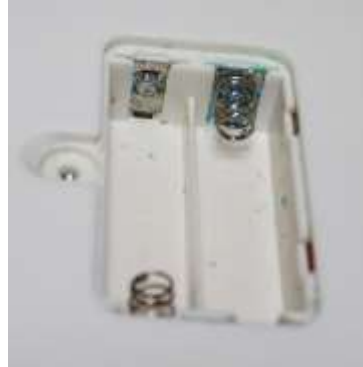
図-2 +-端子側

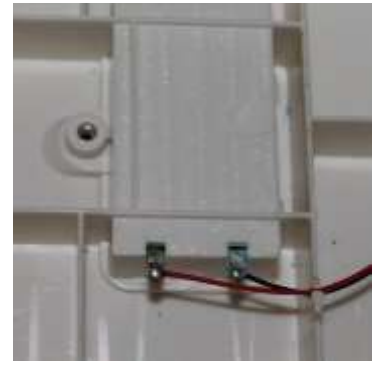
図-3 裏側端子

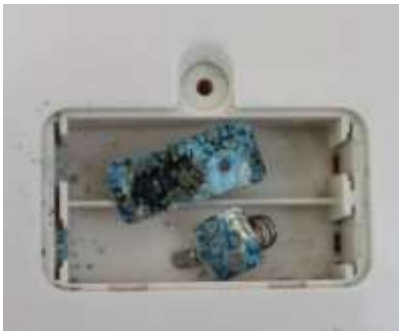
図-4 裏側

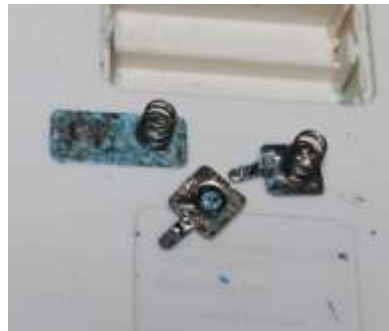
図-5 表側

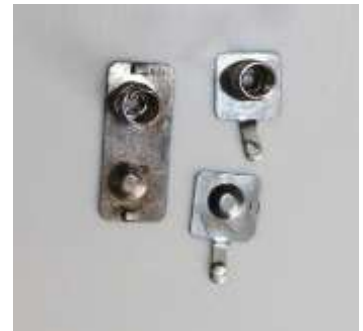
図-6 磨き完了

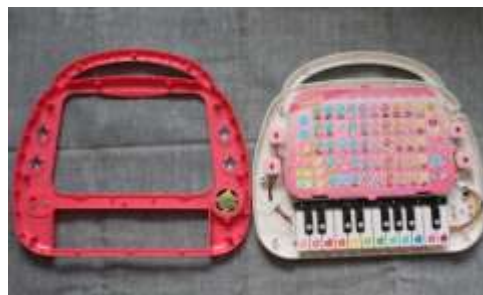
図-8 左カバーにSP・右パネルと基板

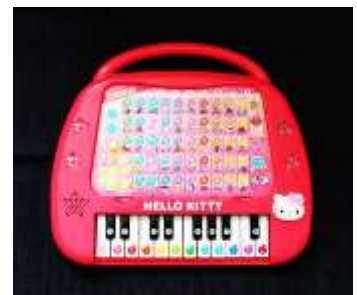
図-9 完治したキティのピアノ
