## 治療した部位と治療方法

### 1 問診診察結果 (ダンプカー木製)

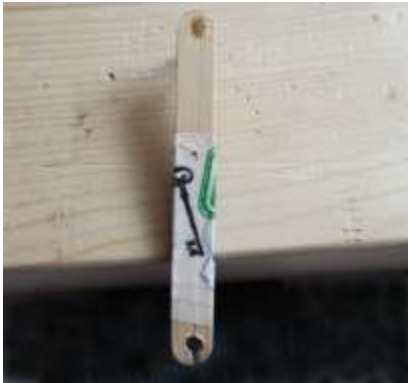
- (1) 油圧シリンダーもどきの破損。〔擬き：それに似て非なるものをあらわす〕  
2本あるはずのところ1本のみ。割れてテープで巻いている。穴の縁も欠けている。(図-1)
- (2) 荷台後部の右側支え部品が外れていて無くなっている。(図-2)
- (3) 左バックミラーの破損。付いて無かった。(図-3)

図-1 油圧シリンダーの破損  
シリンダー2本のところ1本のみ

- (1) まず油圧シリンダー<sup>もどき</sup>擬きを作成した。

- 図-1の割れてテープで巻いている部品(下方の穴の縁も欠けている)と同じ部品を2個作った。材料は丈夫な乾燥した竹を板状にして作った。
- 図-4の下方にある黄色いリングは、内側に寄らないために自作した。  
図-1下方の穴は図-4の下方の黄色いリングと共に横に入っている軸よりも大きな穴になっていて、荷台が上下するときには、角度が変わる構造である。

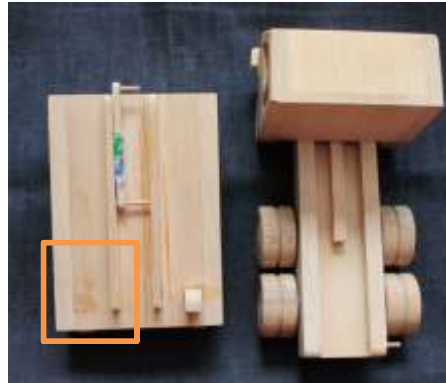
図-2 左・シリンダーの破損  
荷台後部右側支え部品無し

- (2) 次に、荷台後部の右側支え部品(白○)が外れていて無かったので、ドクターが自作した。(図-6)
  - これも、ボンド接着では、外れる可能性が高いので、

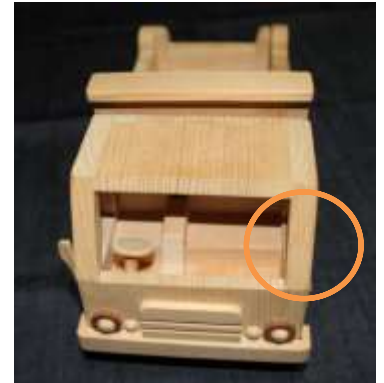
図-3 左バックミラー無し

(4) 最後に左のバックミラーも無くなっていたので手作りした。

- バックミラーも丈夫な乾燥した竹を板状にしたものから削って作成した。
- 荷台後部右の黒「点」は、図-6 の荷台後部右側支え部品(白○)を丈夫に取り付けたネジの頭です。

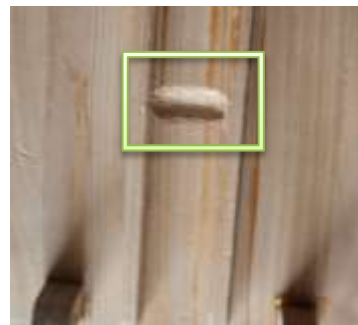
図-5 動きを滑らかにする

- また、図-4下方の油圧シリンダー<sup>もどき</sup>擬きの端を若干長くして穴の縁を若干広くして丈夫にした。このため、動きを滑らかにするため、掘り込みを少し入れた。(図-5)

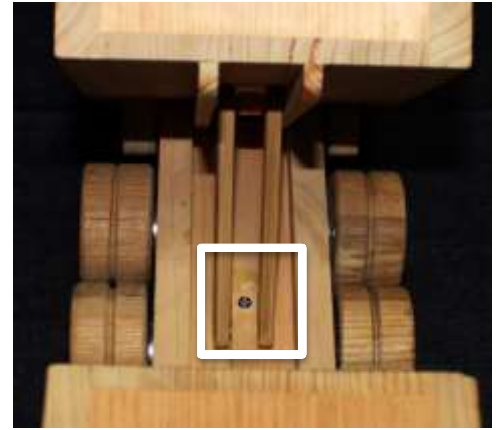
図-7 シリンダー<sup>もど</sup>擬きの組み込み

(3) 図-7は、油圧シリンダー<sup>もど</sup>擬きを組み込んだものである。

- 白色の枠内の小さな丸い黒いものは、油圧シリンダー<sup>もど</sup>擬きが、滑らかに動くために角材の下に、図-4 上部の横軸がスライドするだけの間隔を作る台木を挟みボンドで貼り付けているが、外れそうであったため、木ネジとボンドで丈夫に固定した。
- 荷台は上下に、滑らかに作動するようになった。

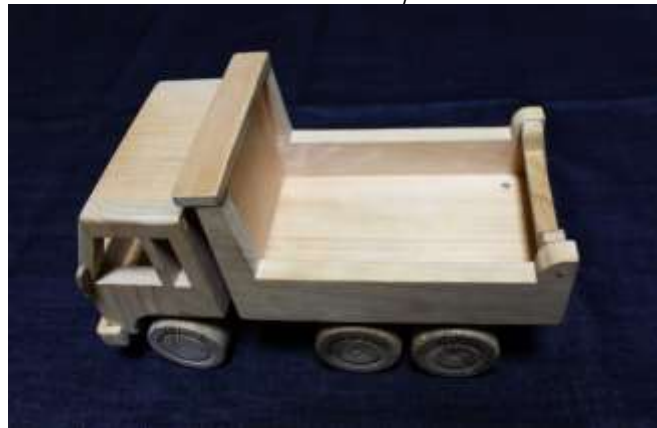
図-9 左側面からバックミラーと荷台
