くまもん(ムービングトイパンバーカー)の修理記録

修理完了・引渡：平成 29 年 3 月 12 日

受付 (K298E)：平成 29 年 2 月 26 日

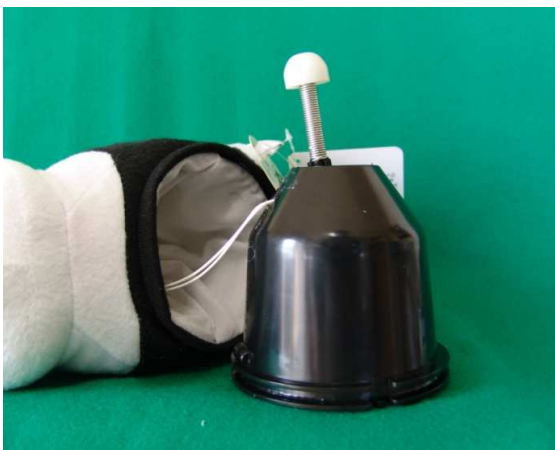
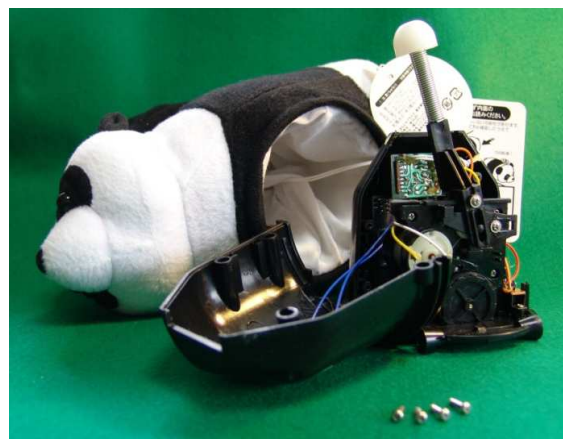
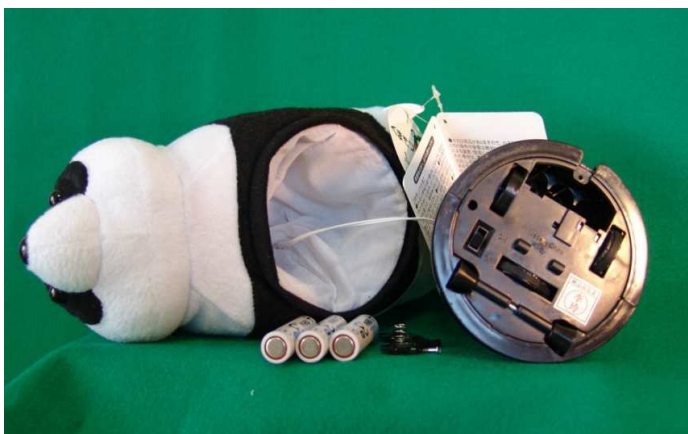
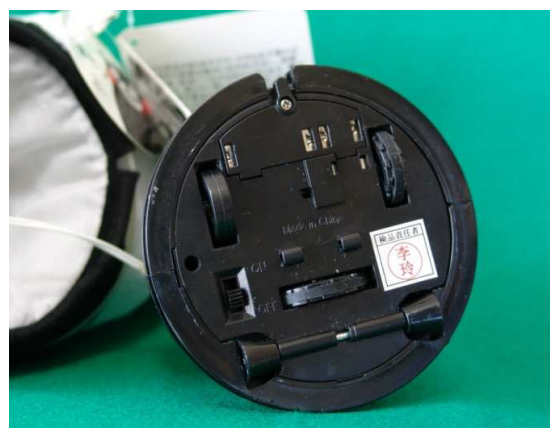
電圧・電池ボックス共に…正常できれい

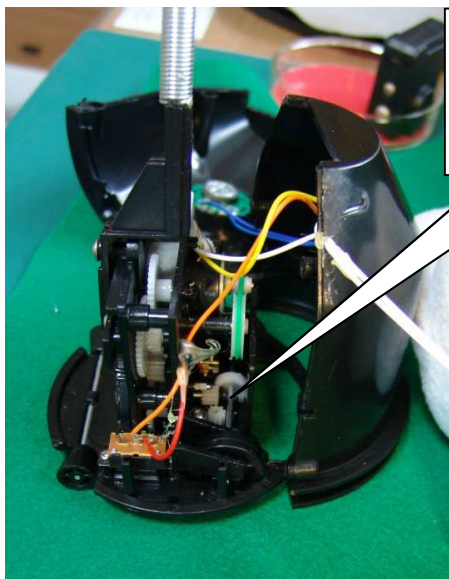
「ピニオン歯車」の破損と判明

脱落していた
「ピニオン歯車」

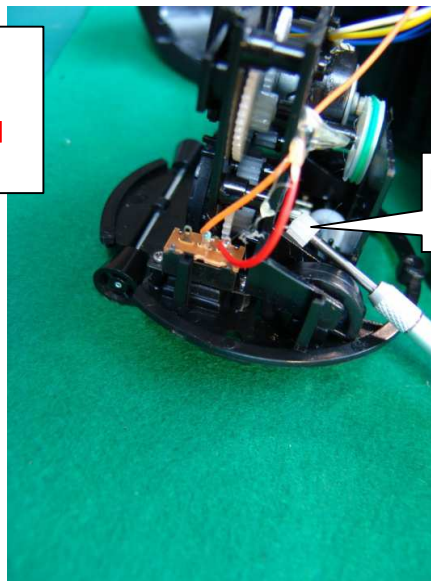
「ピニオン歯車」
の取り出し

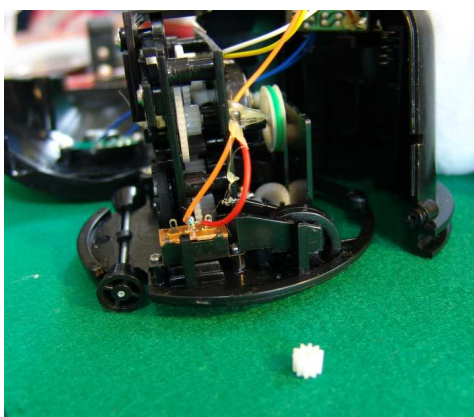
破断していた

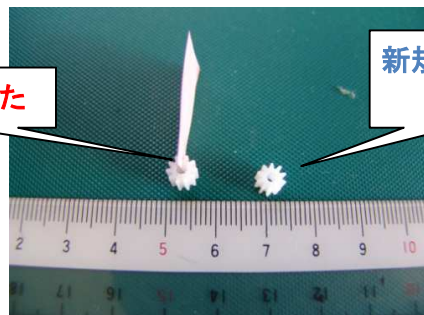
新規の「ピニオン
歯車」

☆ 在庫品=10T×d1.9φの「ピニオン歯車」を使用

○ 「ピニオン歯車」の軸孔を加工

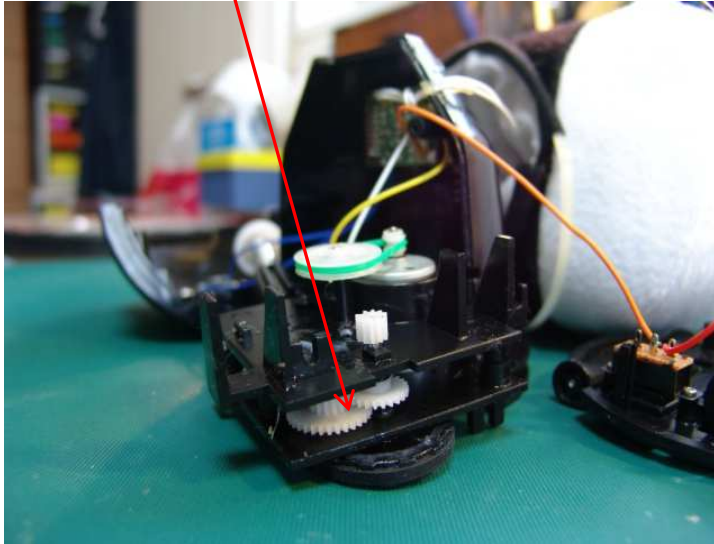
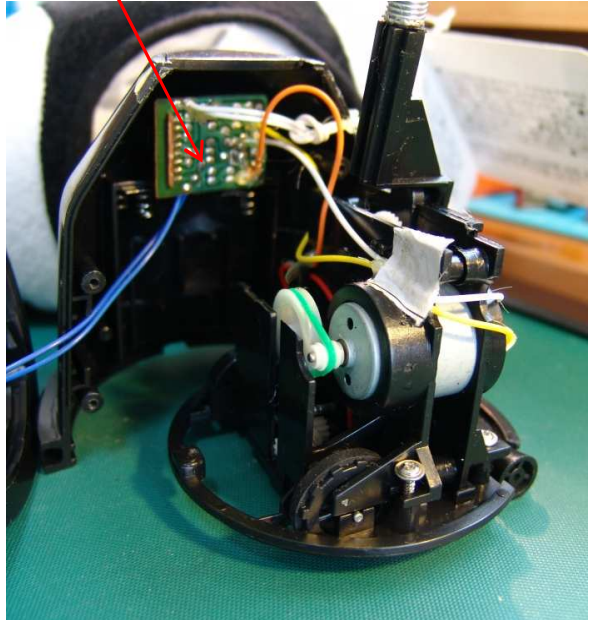
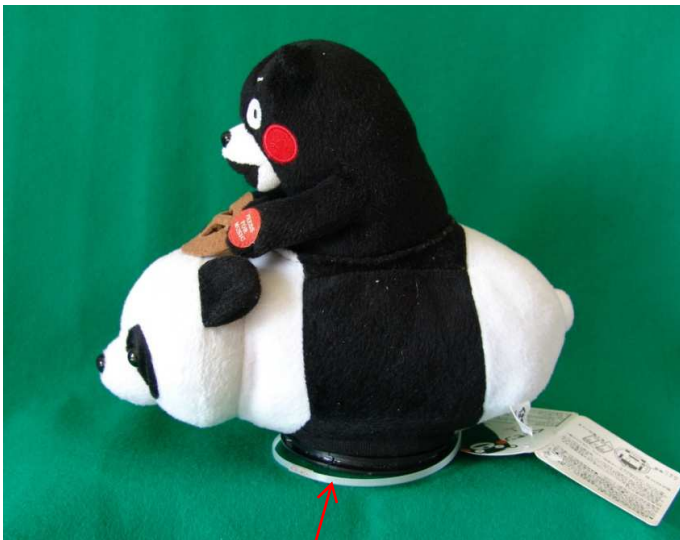
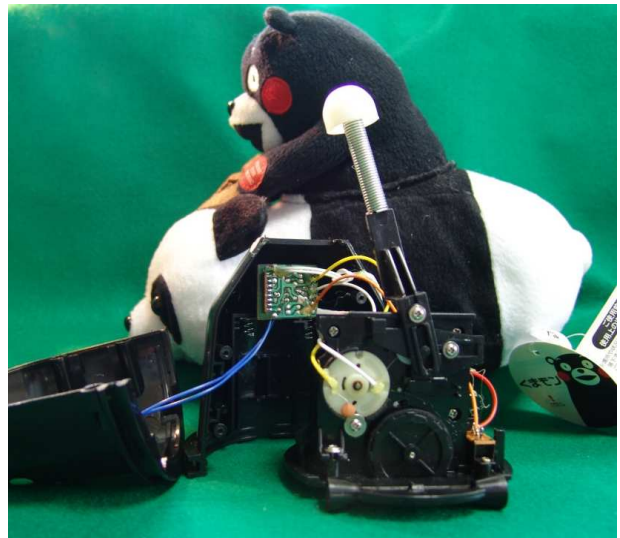
新作した結束バンドと取り外したバンド

- ※ 基板部を「無水アルコール」で清拭、「接点復活剤」を塗布
- ※ 歯車部に「セラミックグリス」を塗布
- ※ 結束バンドの作成(市販バンドの寸法不足の為)
