治療した部位と治療方法

1 問診診察結果 (ポリス ラジコンカー)

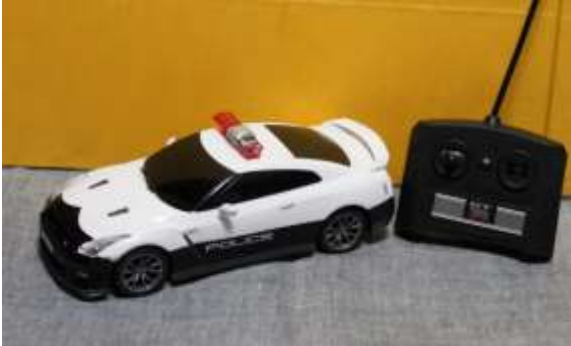
- (1) 車のほうが全く動かない (図-1)
- (2) コントローラーから電波は発信している
- (3) コントローラーの方向を操作するレバーが根本から折れている。(図-2)
- (4) 赤の警告灯左側が破損している。(図-3)

図-1 左前足骨折

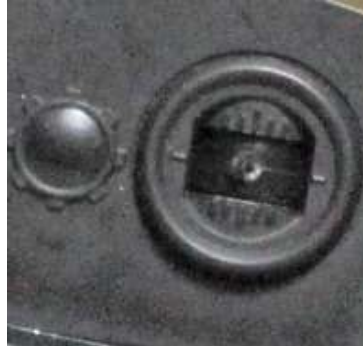
図-2 応急手当の跡

- (9) 方向操作レバーは、竹を削り、穴をあけ、ネジで固定して、塗料を塗って完成した。

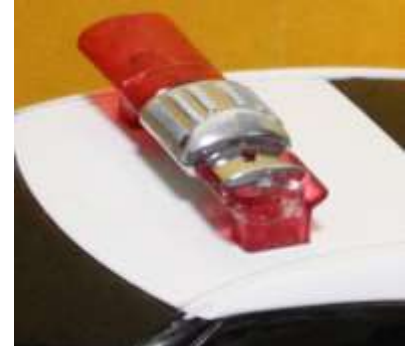
図-3 不適合ボンド

- (8) 図-9は、応急的に、クリアホルダーの切れ端加工で作成した警告灯カバーである。

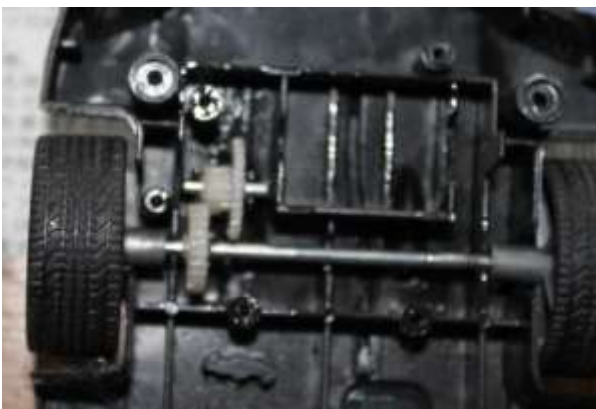
- (1) 分解して内部を点検し、視認では悪いところは無さそうなのに、と思い組立てている内に警告灯が点灯した。
- (2) コントローラーを操作すると、モーターは回転しているが、全身後退の時に「ガガッ・・・」と言う音が出て、前進後退がとまる。
- (3) エンジンルームを診察すると、図-4 の状態だった。これが原因だと分かった。

図-4 歯車のかかりが僅かしかない

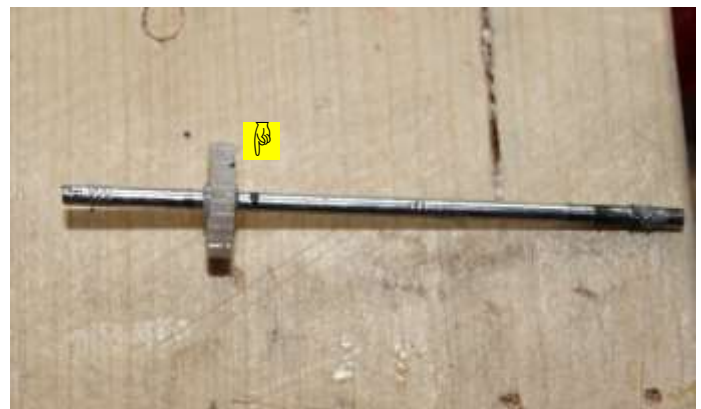
図-5 黄色の黒のマジック印までギア移動

- (4) 図-5 の黄色のマジック印まで歯車を移動させたいが、ちょっとやさっとでは動かない。困った。下手をすると歯車を割ってしまう。どうしようか・・・？
- (5) 考えたのが、図-6・7 のような廃品利用の工具だ。
これは、折りたたみ式のある生活家具の部品で、プラスチック系の材質であるが、正式名は分からない。何かに利用できそうだと思い残しておいたものです。
外形 6. 8mm ・ 穴の直径 3.5mm 位の棒状のものを適当な長さに加工したものです。
- (6) この工具を図-5 の左から差し込み、立てて上から叩き黄色のマジック印まで移動させた。

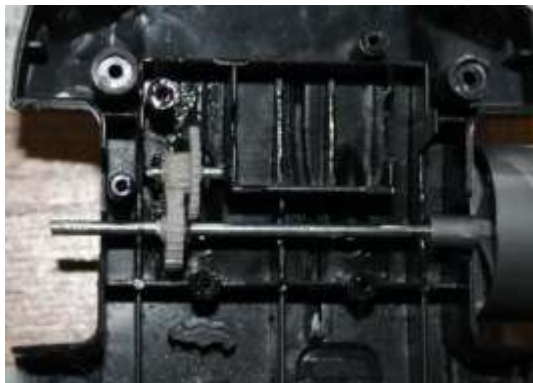
図-8 移動させた歯車

- (7) そして、出来上がった姿が、図-8の歯車の位置である。
これにより、「ガガッ・・・」と言うようなことも無くなり、スムーズに回転しました。
