治療した部位と治療方法

1 問診診察結果（飛行機 全日空）

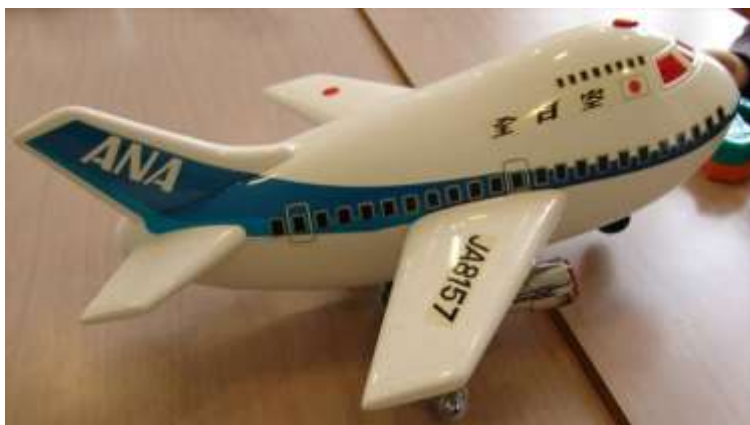
- (1) エンジンが、4個のうち第一エンジンが無くなっている。家にも無いとのこと。
- (2) 第二・第四エンジンは、翌の下に取付けるための部品が折れていた。無くなったものもある。
- (3) 第三エンジンだけが正常に固定されていた。
- (4) 飛行機の前輪（離陸してからは機内に収まる）のタイヤが無くなっている。
- (5) 電池BOXの端子が錆び（緑青）で導通不良になっていた。
- (6) 電池BOX内に電池は入っていなかった。

図-1 診察前の機体

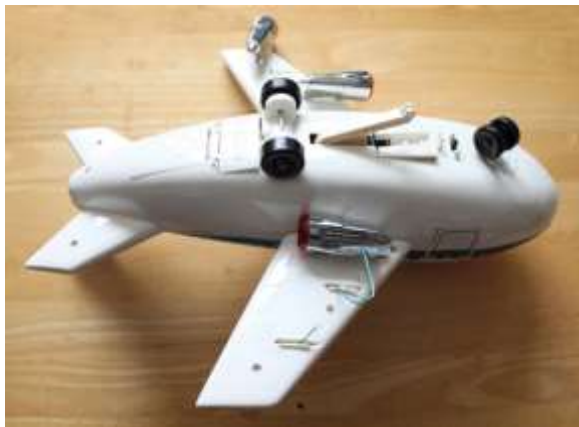
図-2 エンジンと前輪の状態

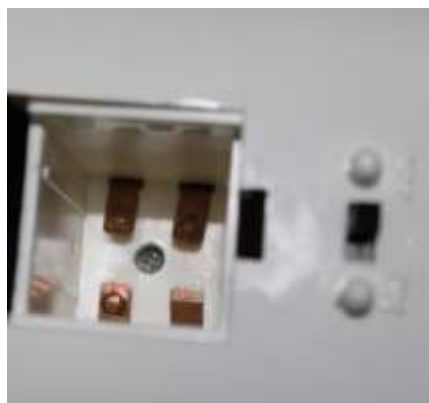
図-3 前側の電池BOX

- (1) 電池BOXの治療から始めた。
銅でも錆び（緑青）ます。錆び（緑青）ると当然抵抗が上がり絶縁物になります。
- 電池BOXは、前側に単三電池4本、後ろ側に単二電池2本用がある。
治療前の写真を撮るのを忘れていた。下の写真は治療後の写真である。

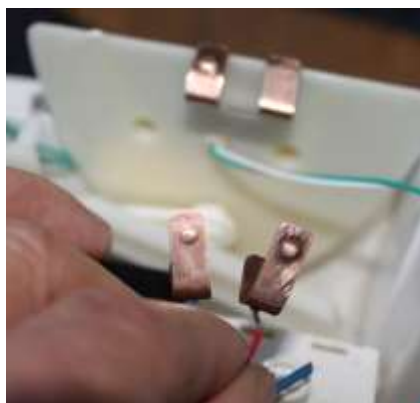
図-4 磨いた単三用の端子

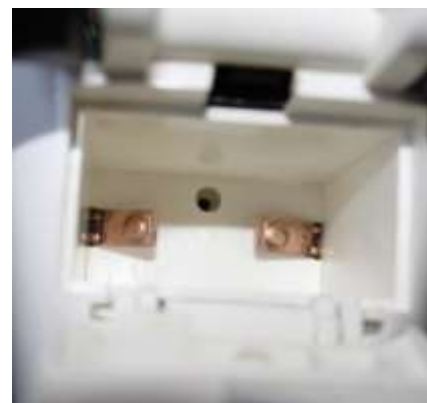
図-5 磨いた単二用の端子

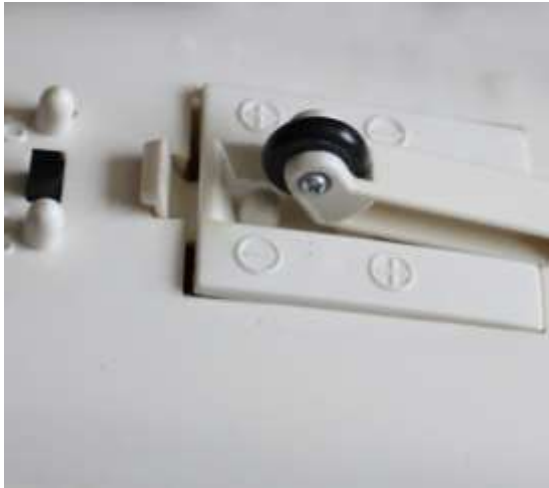
図-6 治療後の前輪

- (2) 次には、前輪のタイヤをミニカーの部品取りで治療した。
- 車の車軸も付いていなかった。ミニカーのタイヤの穴は小さい。軸穴はそれよりも大きい。軸の大きさを決めてから、適当な材料を探した。丸頭のボルトに決めた。固定するためには、ボルトの先のネジ山を利用する。
タイヤの穴の当たるところだけミニグラインダーでネジの山を滑らかにした。
- タイヤの穴の大きさを決めて、穴を太目にして組み込んで、先のネジでうまく固定できた。

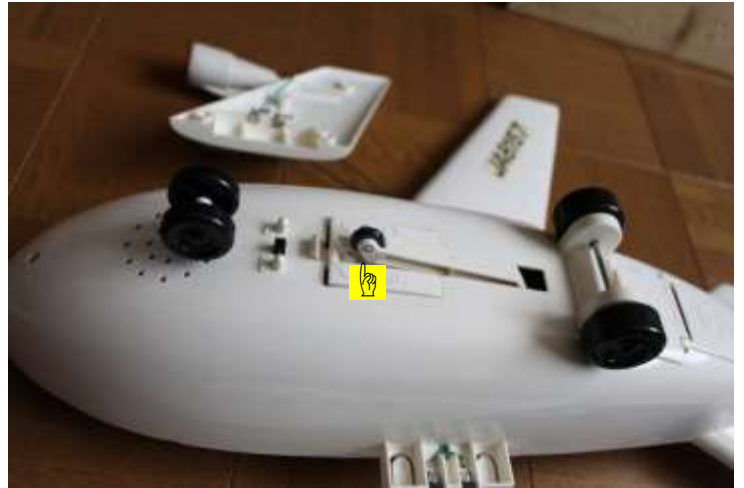
図-7 前輪の位置

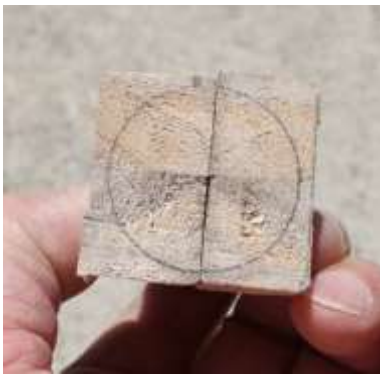
図-8 大きさを決める

- 図-8・図-9 は堅くない木で、小刀で削った。
- 図-10 は、見本にするため分解した。
- 図-11 は、外観が概ね完成したところで、リード線を通す掘り込みをした。麦球灯の光を放射させるために円錐に削った。
- 図-12 は、エンジンを翌に固定するための部品(竹材で作成)を **A** ・ **B** で挟んで貼り付けた。
- 図-13 は、完成したエンジンに塗装もして、翌に取り付けた状態。
- 図-14 は、エンジンの頭で、ここだけはプラペアで作成した。写真撮るのを忘れていて、実物の写真です。
- 図-15 は、第一・第四エンジンは白色で統一し、第二・第三エンジンは元のままにした。依頼者さんと電話でお話して「どんな色でも結構です。直って嬉しいです」と許可を得ました。
- 図-15 は、第二・第四エンジンの翌への取付け部品が折れていた。ボンドで付けてもすぐ駄目になることが明らかなので、折れた箇所小さな穴をあけて、木ねじを1本ねじ込み、周囲とネジとにグルースティックをグルーガンで覆い固定した。

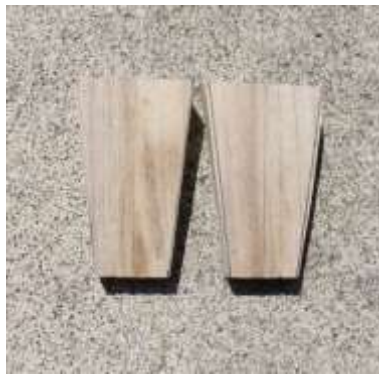
図-9 概略形を決める

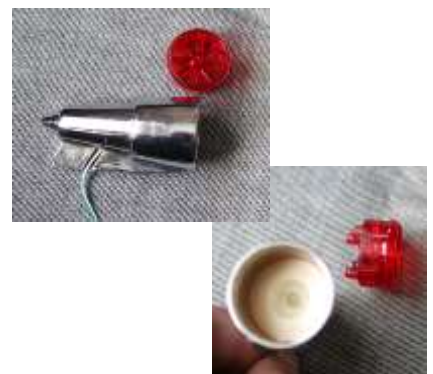
図-10 見本の構造を知る

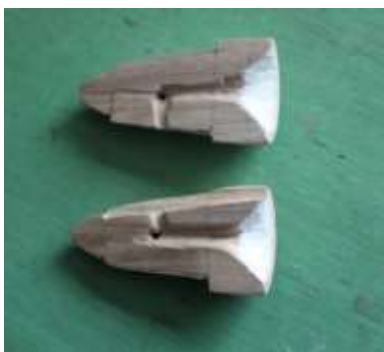
図-11 形が出来配線道掘込み

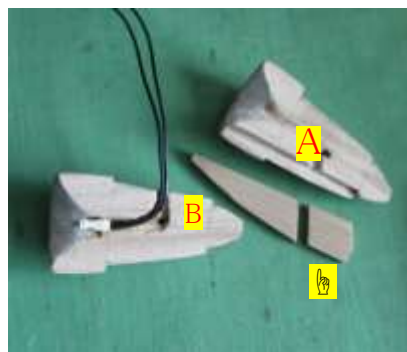
図-12 翌への取付け部品

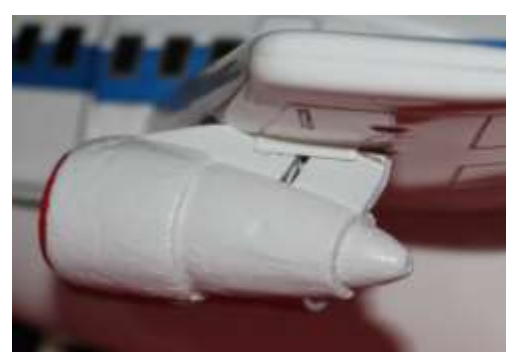
図-13 完成した第一エンジン

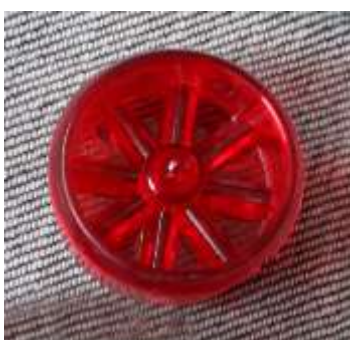
図-14 エンジン頭赤灯

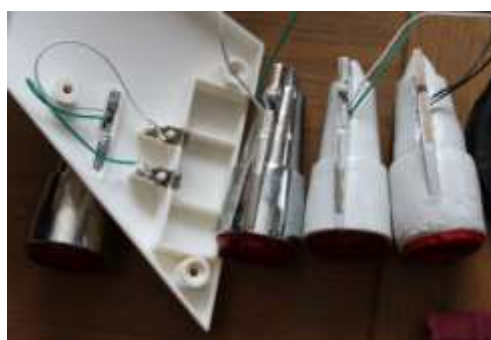
図-15 エンジン四つ揃い第一・第四同色

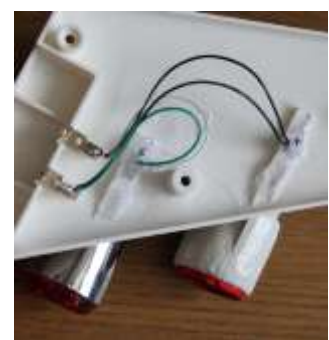
図-16 翌への固定
