治療した部位と治療方法

1 問診診察結果

患者名：夢見る ユメル（男）

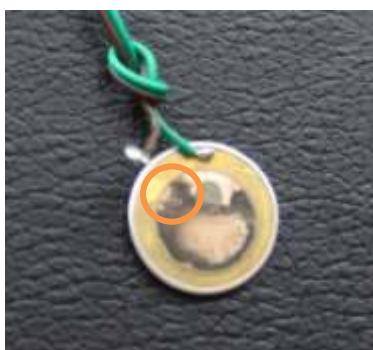
- 頭のセンサーが壊れていた。図-1・図-2
黒色のリード線の半田が剥がれていた。
- 図-1 の橙色の円の中央は、大きな円の金属板と小さな黒線の半田付けされた金属版とに挟まっているセラミック（衝撃を加えると発電する圧電素子）と思われ部品の一部です。
- 図-2 は、小さくて薄い円板の半田に付いて剥がれた金属板の一部です。

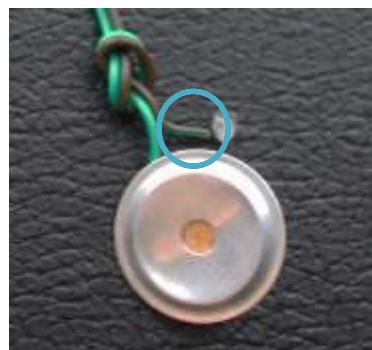
図-2

- 図-2の本物は、穴の所がペシャンコとなり金属板との間隔は、狭くなっている。いかにも、響きと言うか反応が悪そうに見える。
- 手作りの図-7は、形は悪いが、響きや反応は何となく良さそうに見える。
- 今度は「成功するのではないか」と、内心期待を込めた。
- 点検結果は、期待通り大満足の反応を示してくれた。
起床時間は「6時0分で良いですか」と聞いてきたとき、頭のセンサーの上を触るか触らないかのスレスレでも反応し設定を決定された。
- 形があまり良くないので、作り直すことも考えましたが、調子は非常に良いので、今回は、このままにさせて頂きます。

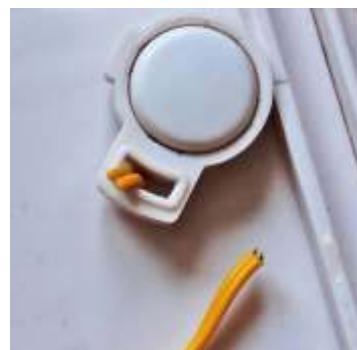
- 図-3 は、左手スイッチのリード線が、スパッと二本とも断線していました。

- (1) 先に、左手のスイッチから治療した。

- スイッチの接点は、磨いて、スイッチONにして、導通点検した。
- 導通はOKだった。図-4 のように半田付けした。
- 点検の結果は良好。反応します。

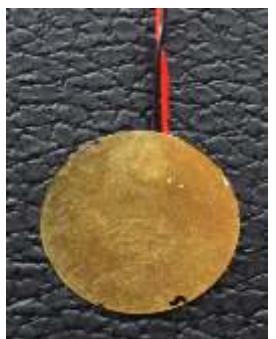
図-5

- 最初は、薄いアルミの板は無しで点検したが、全く反応なしだった。

- やはり図-2 のようなアルミのカバーが無いとダメだと感じた。
- 図-2 のような部品が、手元にも友人ドクターも持つておらず、一か八か（いちかばちか）似たようなものを作つて試してみようと思つて、次のような試作をしてみました。

- 図-4は、薄いアルミに穴を開けて、若干の間隔の状態でテストをした。設定で、月・日・時までは、何とか通過したが、分のところで頭を何回なでなでしても「わかんない」と言って、次に進めない。やっぱり空間が必要なのかも知れないと思った。
- 今度は、余幅を多く取って形は悪いが、図-6のように最初から膨らませて、図-5のように被せて円に折り曲げるようにして作ってみた。

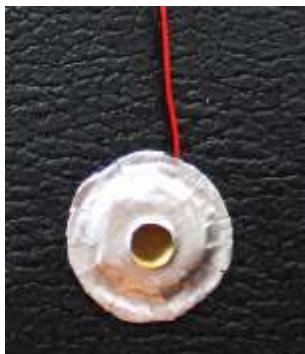
図-7

- 出来上がったのが、図-7であります。形は非常に良くない。でも一度試してみたい。
