治療した部位と治療方法

1 問診診察結果 (アンパンマンだるま)

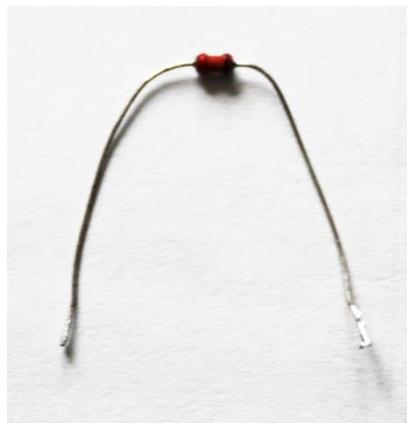
図-1 治療前の不良ヒューズ抵抗

- ・単2電池3本 4.5Vのところ、1.5Vしか出ていなかった。
- ・電源部を分解して裏側を診察、電池1の+極から電池2の-極にヒューズ抵抗が入っていた。
- ・ヒューズ抵抗をテスターで計ると導通なしだった。これでは1.5Vしか出ない。(図-1)
- ・ヒューズ抵抗を新品と交換したら、4.5V正常に値を示した。(図-2)

このヒューズ抵抗は、カバーで隠れていて、気が付きにくい構造になっている。

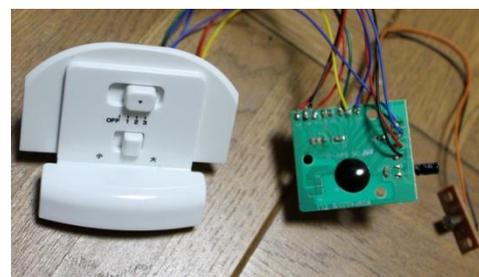
図-3 白いものがメインスイッチ

(2) スイッチをONにしたが、全く反応なし (図-3)

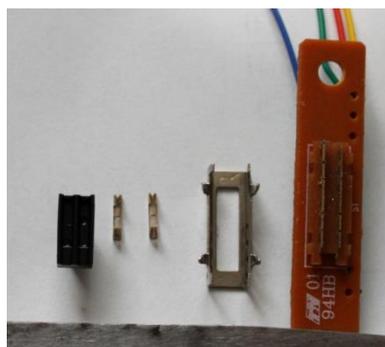
図-4 分解したスイッチ

(4) スイッチを疑ってみた。分解した。錆の一種か、輝く真鍮の色ではなくなっている。

構造上には、異常ないと判断した。念のため細めの紙ヤスリで磨いて輝く真鍮色にして、接点復活剤を塗布して組み立てた。(図-4・図-5)

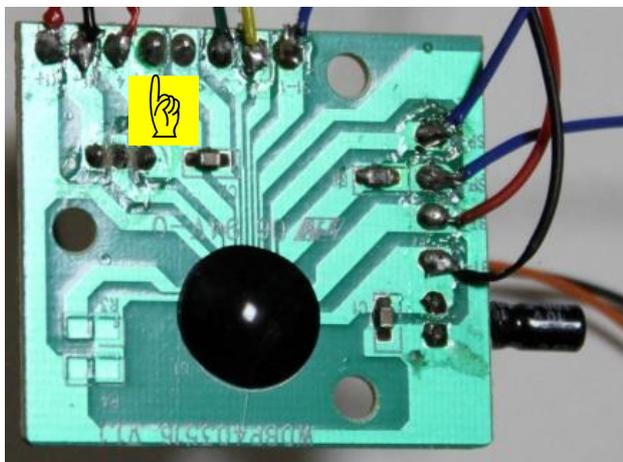
図-6 基板の音声端子

あの名前も分からない部品の二本の足の根元が短絡した時に音が出た。(図-6)

- (8) この二か所を短絡させることで、機能的には生き返った訳である。
- (9) 相変わらず、メインスイッチだけでは、ウンともスンとも言ってくれない。
- (10) こうなると、この二か所からリード線を外に出して、外だしスイッチで操作する以外に考えが浮かばない。何も反応しないよりも、動いて音楽や言葉が出るほうが楽しいと考え改造をした。幸いなことは、おもちゃ本体に穴を開けることなく傷つけることなくリード線を外に出せたことだ。

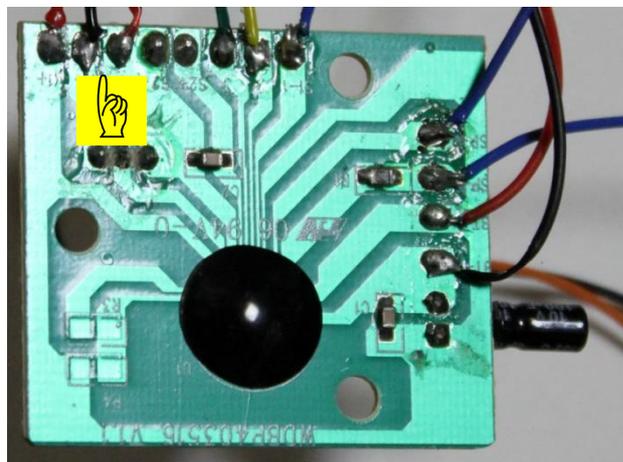
図-7 基板のモーター端子

(7) 次の、ヤッター! は、基板からモーターへ向かって出ている+と-線の根元が短絡した時にモーターが回転しだした。しかし回転方向が後退だったので、配線を前進回転に付け替えた。(図-7)

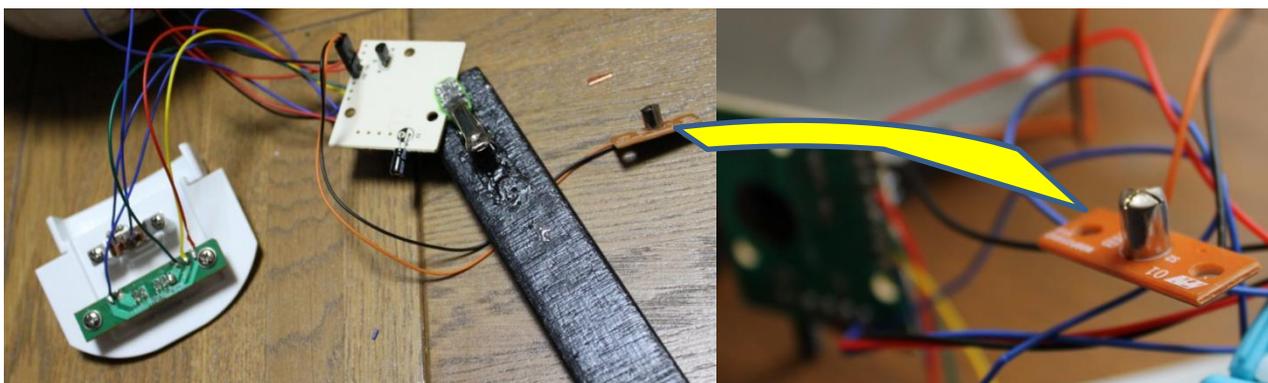
図-8 左から SW 裏・中央基板裏高い黒が図-6 と繋がりその先に名前の分からない部品・上拡大図

スイッチで上手くコントロールできていない。
I Cの一部か図-8の名前の分からない部品が怪しいと思うが、実証するだけの知識がないのが残念である。
