1 症状

オーナーが電池交換中電池BOXのバネが破損

2 修理箇所

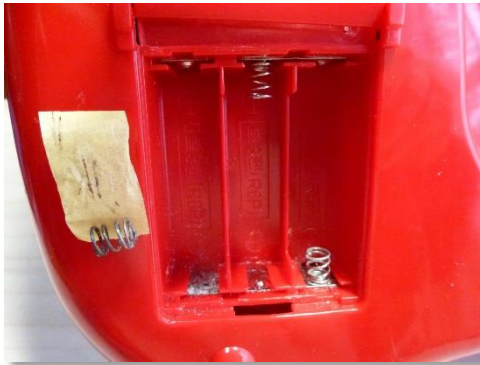
電池BOXのバネ(左側)が
損傷、液漏れ痕
左に折れたバネ

- ① 電源直結して操作、パネルの「あ」を押すと「あ」、「い」を押すと「い」と発声、メロディー等他の機能も正常、損傷は電池BOXのバネの損傷と確認(正直ホットしました)
- ② 電池BOXに極板バネ(市販両極単3用(Wガタ(+))線径0.55)を差し込み取り付け、バネを修復しBOXを清掃する

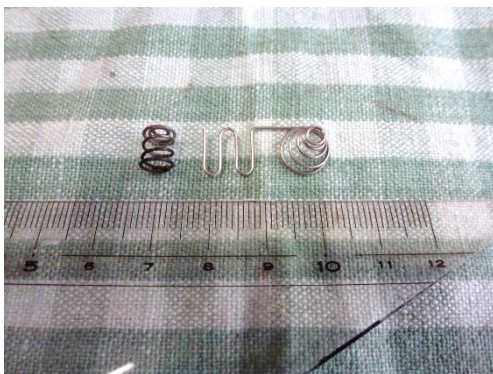
折れたバネに換え取り付け
る極板バネ(両極単3用
バネ)

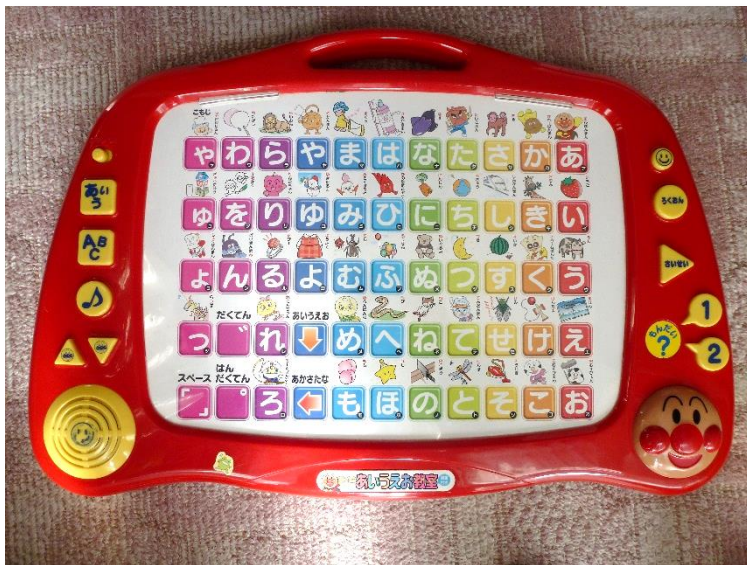
3 完了(電池BOXは裏面に)

回復度 ◎
