治療した部位と治療方法

1 問診診察結果（獅子舞・ししまい）

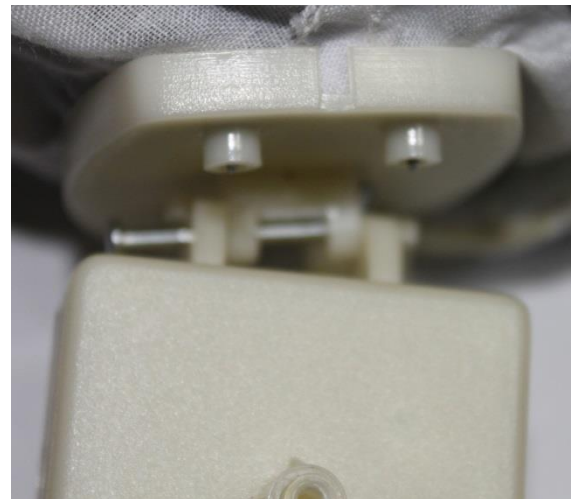
図-2 抜こうとしても抜けない

下側にセロテープで貼り付けているように、抜こうとしても抜かず、真っ直ぐ伸ばそうとしても工具も使えず伸ばすことができない。

製造段階からこの状態で出荷されたものか？ 何とも不思議だ。特殊工具で切断して抜き取った。

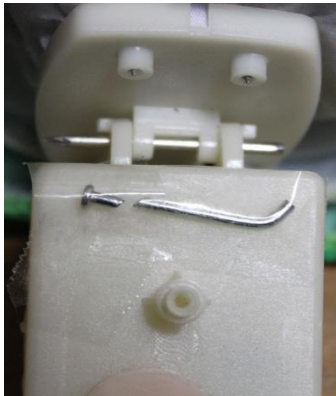
5図の上のピンは仮止めのものである。この状態が正しいと思う。

図-5 この状態が正しい

(2) 5図の仮止めを抜けないように工夫しなければならない。

- 金切り鋸で両端を縦に切って片方を広げて穴に差込み、もう片方を広げれば抜けることは無い
- 分解するときは、広げているところをプライヤー等で挟めば抜き取ることができる。

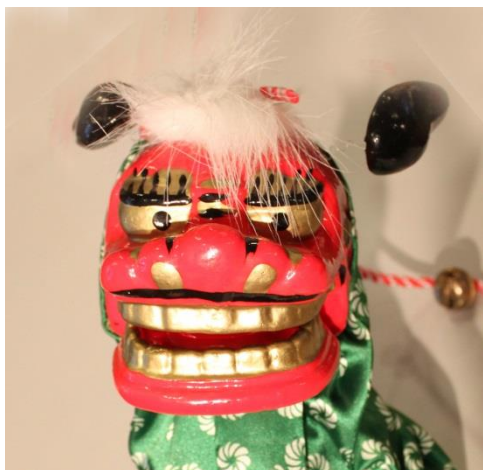
- (1) 一部動かない
- (2) 音楽が流れない。
- (3) 体の動きが鈍いときがある。
- (4) 電池3本あるも容量少なし。電池交換3本
- (5) 右の写真でも分かるとおりに「耳」のバネが伸びている。

図-8 入院時の耳の状態

耳を止めているバネは、細いらせん状のバネです。引っ張ると伸びたままになります。気をつけましょう。

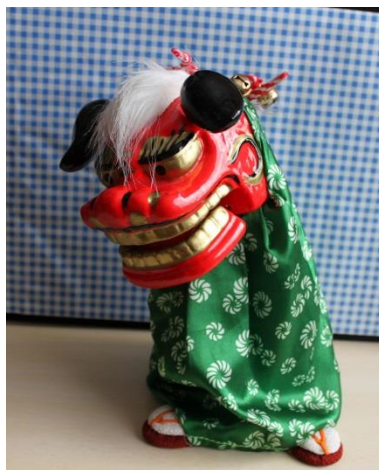
図-9 出荷時の耳の状態になるよう努力したもの
