治療した部位と治療方法

1 問診診察結果 (がい骨のお化け)

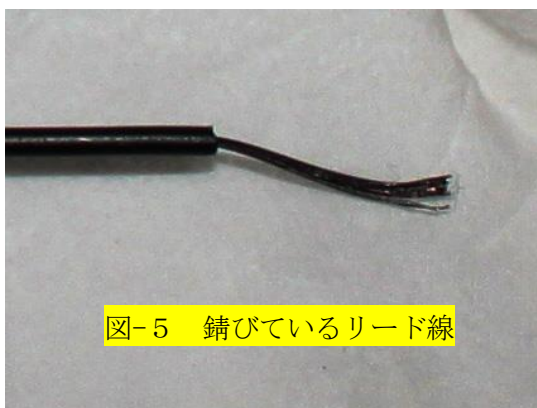
- (1) 接触不良と思われる箇所を探している内に、電源の負極に半田付けされているリード線が外れた。
- (2) まずその半田付けをしようとしたが、リード線に半田が乗らない。ペーストを付けても駄目だった。

図-5 錆びているリード線

- (3) 錆びている。半田の乗らない部分を切捨て、新たに被覆を剥がしたが、錆ており半田が乗らない。
- (4) 日本製のリード線に取り替えて半田すると完全に半田付けができた。
- (5) 原因はこれかも知れないと思い、分解のままで、メインスイッチ・ゴムスイッチを「ON」にする
と目に赤色灯が灯った。少しの時間差の後首が動き出した。
- (6) これで直ったと思い組み立てて、テストを繰り返した。テスト結果は下図のとおり。

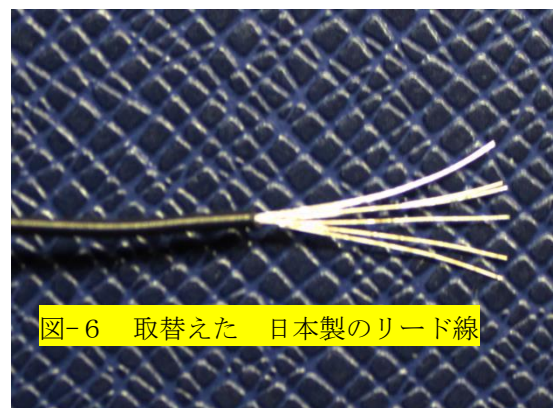
図-6 取替えた 日本製のリード線

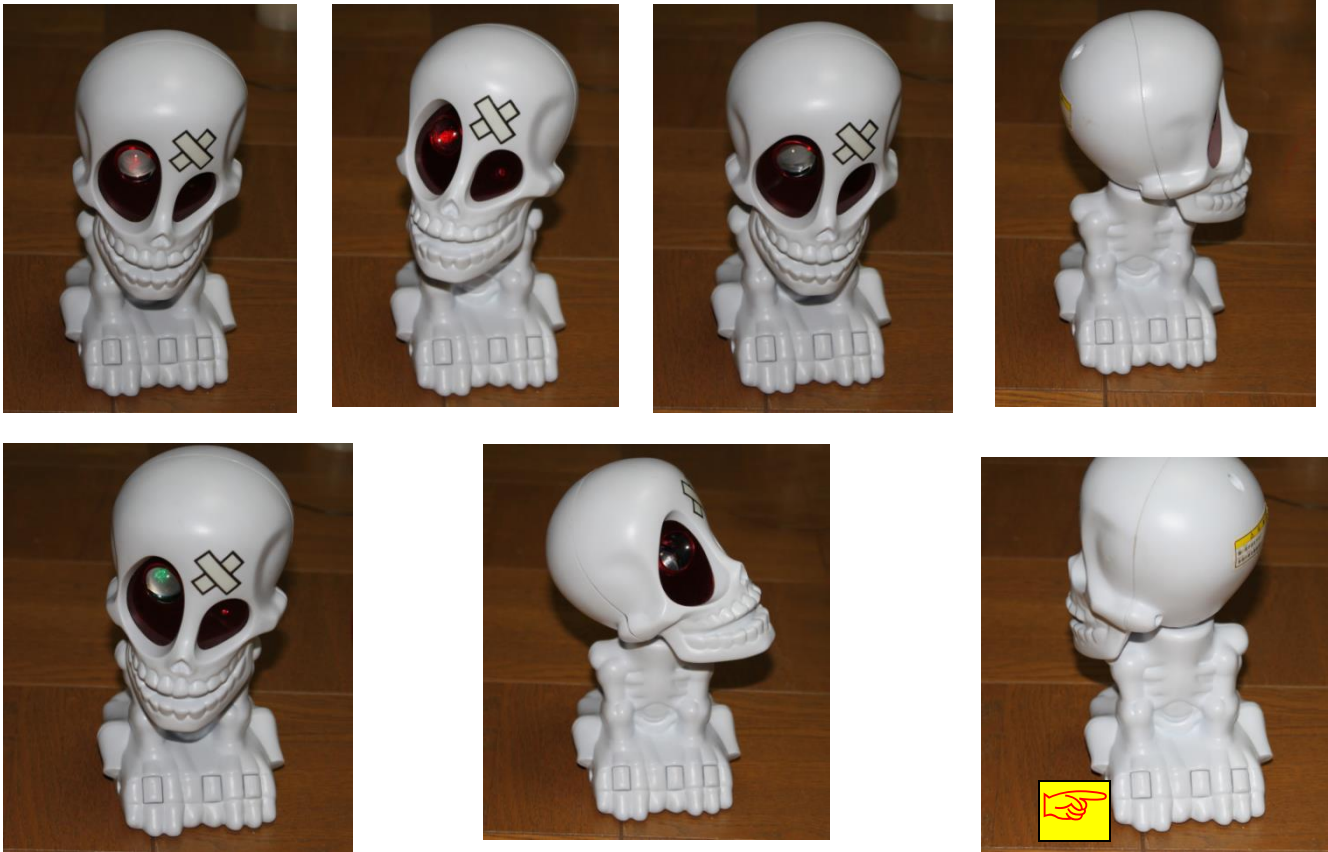
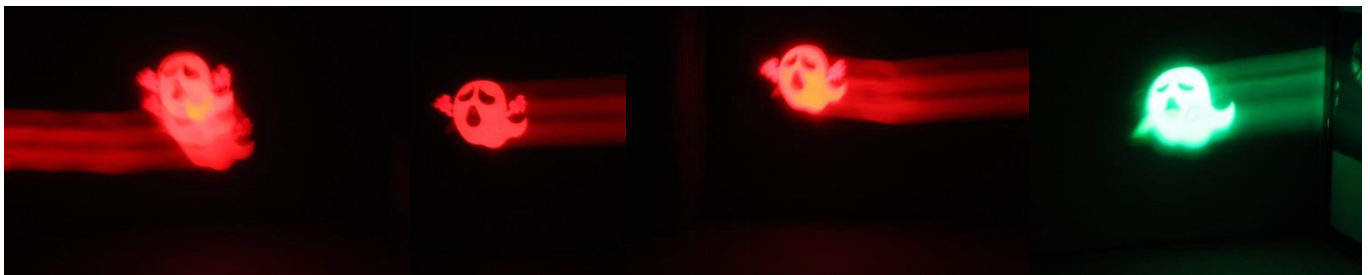
上 頭が左右上下に動く。動きながらお化けを投影する。

3個横に並んだ四角いところが、ゴムスイッチになっている。メインスイッチは底部にある。

下 赤と青の2色で投影される。何処へ出没するか分からないので撮影が難しい。
