治療した部位と治療方法

1 問診診察結果 (ベンツ乗用車) SLR 品番:DMD -7 2 2 S

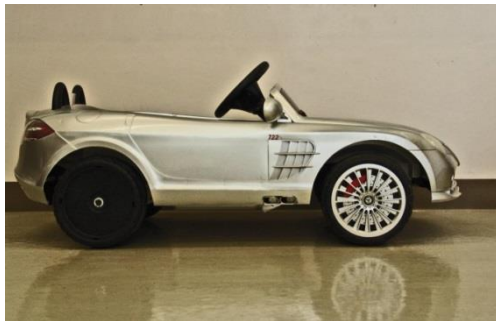
図-1 右側面

- (1) 電池容量は6.5Vあるが、全く動かない
- (2) 正常な動きは、ラジコンとノーマル足ペダル・手回しハンドル操作の切替走行ができる。
- (3) 音楽2曲流れる。クラクションも鳴る。音量ボリュームもついている。
音楽流れる時にカラーライトが点滅する。
- (4) 電源直流6ボルト充電式、500mA 溶断ヒューズは、Dc 50V 10A
- (5) 乗車重量25kg、車長121cm、車幅65cm(ミラー幅)、車高48cm、

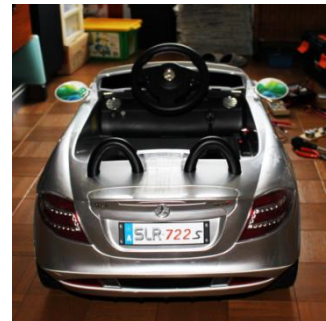
図-3 後方から

- (6) 溶断ヒューズ診察の結果、ヒューズの入口は6.5Vだが、出口は4.2Vしかない。
抵抗を測ると全く導通していない。エンジンキーの元までも電気がきていないので、ヒューズが溶断しているものと判断、それから先の診察も出来ないので入院して頂くことにした。

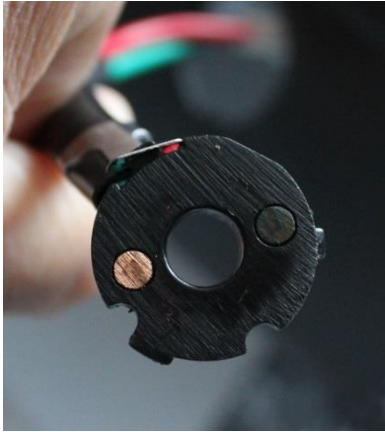
図-9 治療前 錆びた接点

キースイッチONにするも、エンジンかからず。スイッチの元で電圧測ると着ている。スイッチを外して分解すると、図-9の通りであった。

(8) ペーパーで磨いて接点復活剤をつけてきれいになった状態で組み立てた。

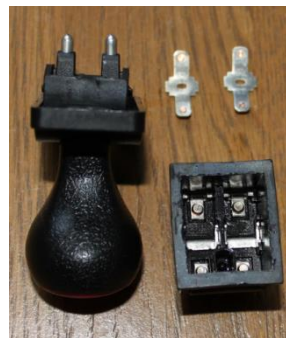
図-11 手動スイッチ

(10) ただし、無線操作はOKなのに、手動操作切替レバーで前にも後にも動かない。前進・後退スイッチを分解して点検したが、異常はないようだ。接点復活剤をスプレーして組み立てた。図-11

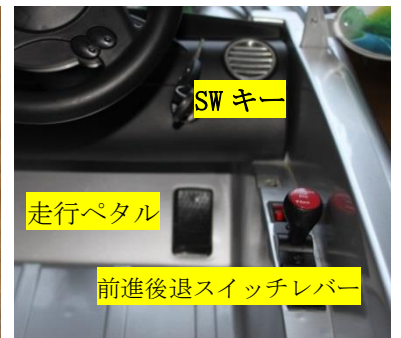
図-12 走行ペダル

(13) 走行ペダルの右側の赤い頭が前進後退スイッチで、どちらかに倒すだけで動くものと思い込んでいたが、ペダルを踏み込まないと動かない仕組みだった。

説明書にはないが、電源スイッチと同じ役目のキースイッチが取り付けられている。図-12

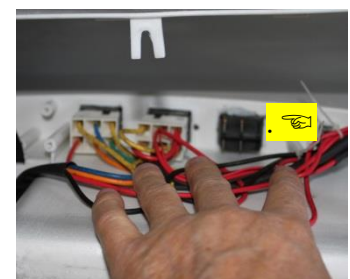
図-13 配線の無いSW

(2) 図-12の前進・後退スイッチレバーの前に赤い電源スイッチがあるが、配線はされていない。図-13
