## カメンライダードライブ修理報告（2016.12.8）

Dr 武田 侃・楠瀬 雄章

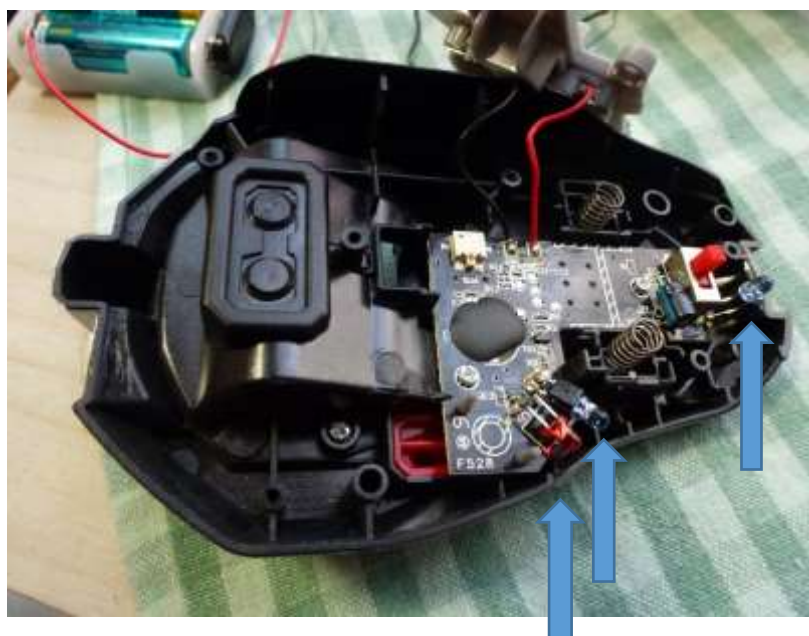
3個のダイオード（赤、青2個）の内青2個が破損、取り換え（但し白色に）取り付けて修理完了  
なお音源のパーツは確認できない。（以下3枚のパーツ写真でも）

内部を点検、3個のダイオードの内2個（青色）が破損、付替え、点灯を確認し修理完了。なお、「音が出ない」の申し出については、内部に音源パーツが無かった。（修復度 ◎）

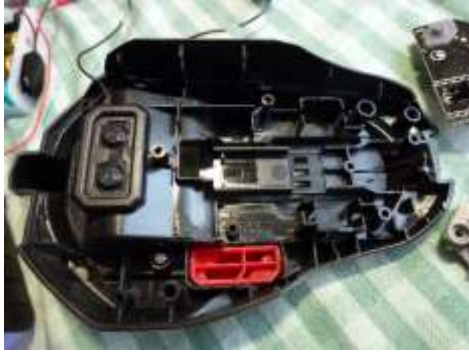
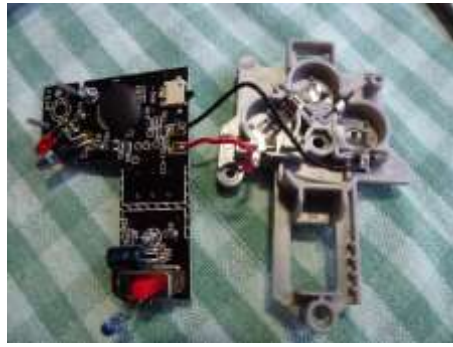
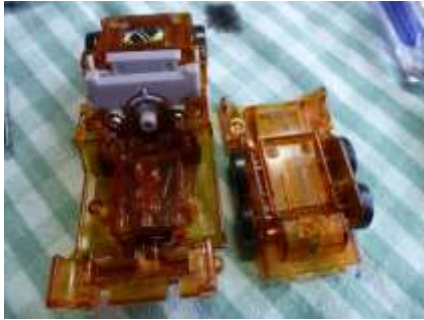
上2枚の写真、音源パーツなし。  
左1枚の車パーツ写真、音源やモーターなし（転がるだけ）

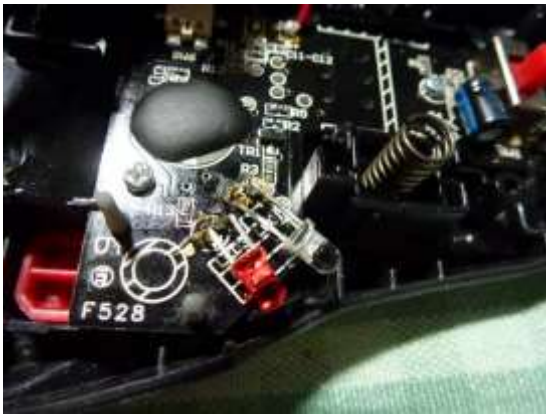
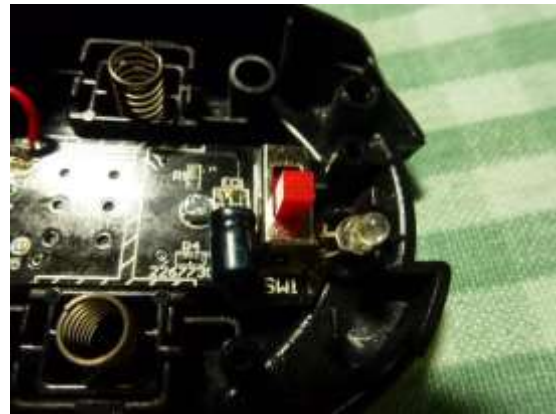
下2枚の写真は、白色ダイオードに取り換え、点灯確認、修理完了

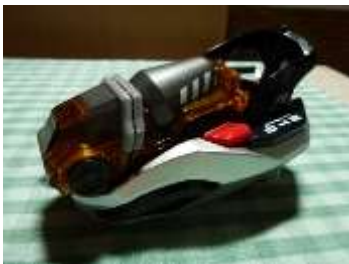
新しいダイオードを取り付け組み立て修理完了したカメラライダードライブ、赤ひし形はSW

点灯している3個のダイオード（赤と白色）  
（片手カメラ片手スイッチで手ブレ発生）
