治療した部位と治療方法

1 問診診察結果 (妖怪ウォッチ)

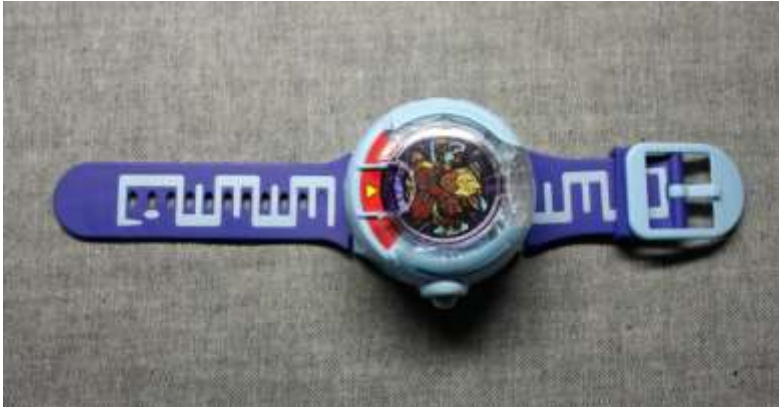
- (1) 正常に機能しない
- (2) 音と光は出るが、言葉も出ないし、本来の機能は全くなし
