治療した部位と治療方法

1 問診診察結果 (荷台ラジコン)

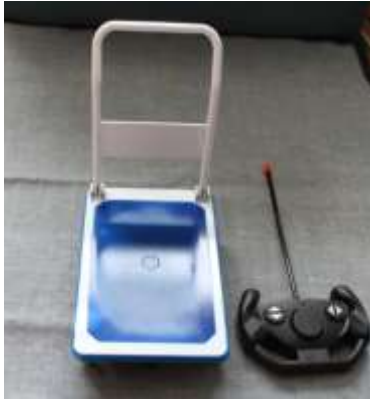
図-1 荷台とコントローラー

- (1) コントローラーの電池容量は2本で3. 2 V以上、電波も出ている。
- (2) 荷台の方は、まったく動かない。

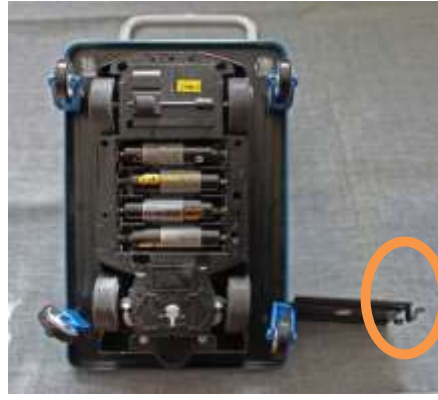
図-2 荷台の下側と電池BOX

- (3) 荷台の電池容量を測定すると、0. 0 0 0 Vが3本、0. 0 0 1 Vが1本だった。
- (4) 図-2 のオレンジ○内の電池BOXカバーの蓋止めが折れていた。
写真は、ボンドで治療後の写真である。

- (1) 電池を新しいのを入れてテストすると正常に作動した。
- (2) コントローラーで操作すると、前進・後退・右・左正常に作動します。

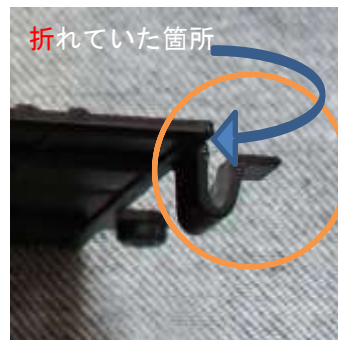
図-4 写真は修理後

- (3) 右図-4 は、折れていたところ
 - 使用したボンドは右図-5、**セメダイン3000RXF**
瞬間接着剤・強力型
用途：硬質プラスチック
合成ゴム
金属
容量：20 g
