治療した部位と治療方法

1 問診診察結果 (闘牛ブラボー)

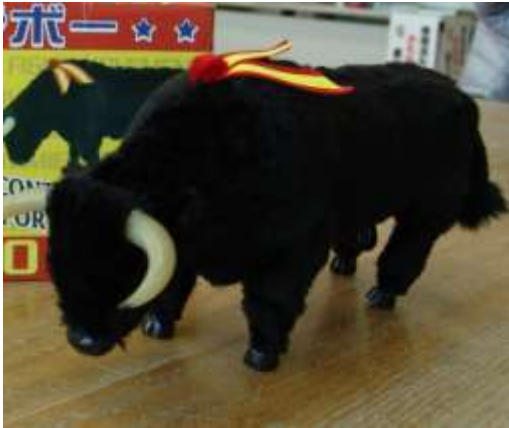
- (1) 左後ろ足が折れている。 図-1
- (2) その他は異常無いようである。
- (3) 覆っている毛皮を剥がし、元に戻すのが難治療だ。

図-1 受付時左後足内側に入込んでいる

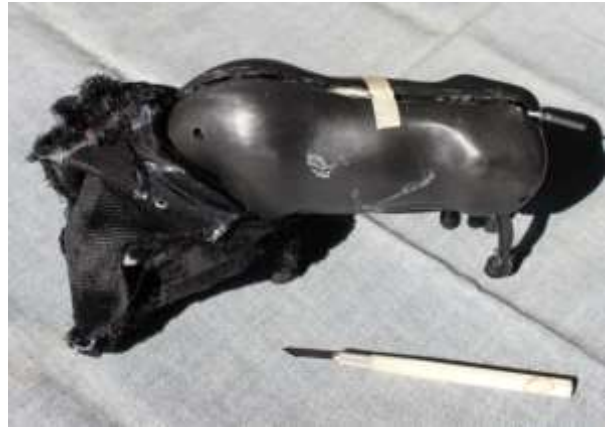
図-2 毛皮を剥がし、足は直に立たして撮影

図-2・図-3 でもお分りのように決して足の造りは丈夫そうには見えません。乱暴に扱わないようにしましょうね。

- (1) 始めに毛皮を剥がし、そして診察をした。図-2～図-4

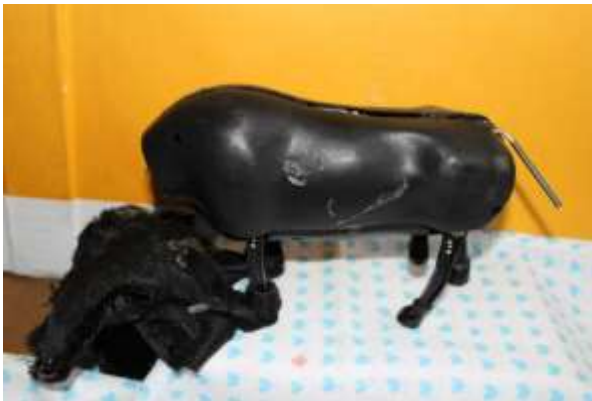
図-3 頭部も外さないと分解できない構造

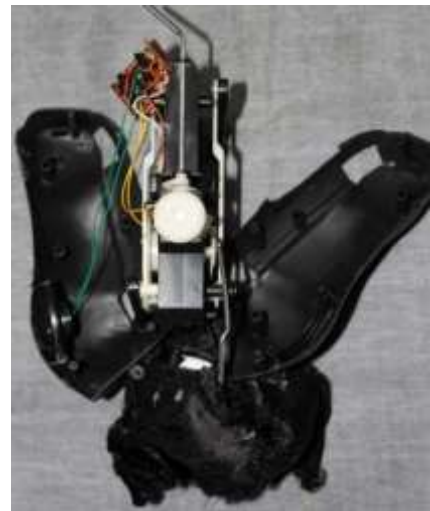
図-4 この打開で内部が診られた

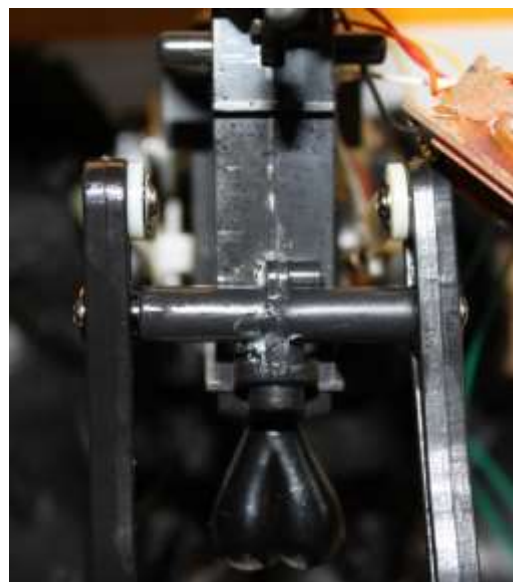
図-6 治療後の正常な状態

図-6 で説明すると、中ほどの上の角型の部品は、モーターやギアが入っている箱状で、左右がネジ止めで合わさっている。見ての通り左側は、右側よりも弱い造りになっている。したがって、図-5 のように左側が割れ・折れ破損したものと推測できる。

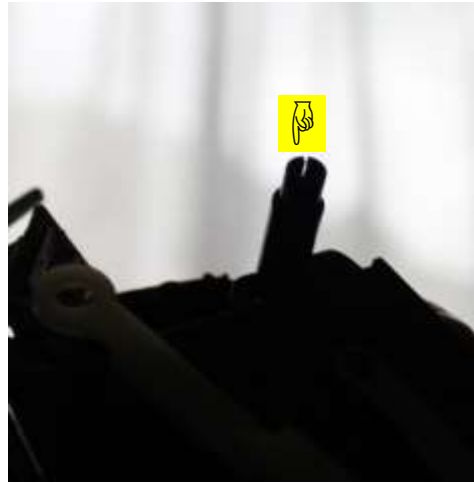
図-8 ネジ穴が割れていた

図-7 の黄色い矢印が示す左後足の止めネジが入る穴が、図-8 のように割れていた。ボンドで治療完了。

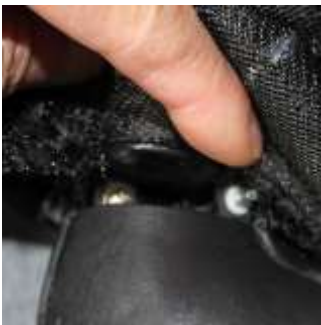
図-9

(4) その他に、首の部分に頭と胴体を繋ぐためのピンがあり、ワッシャも抜けないように突起した形になっており(図-9)、突起をミニグラインダーで削り頭を外した。組む時には、図-10 のように精密糸鋸で割りを入れ組んでから割ピンのように開いて抜けないようにした。

(5) また、図-9 の左に見えるネジは、頭を上下に振る仕組みのバーを止めるネジである。

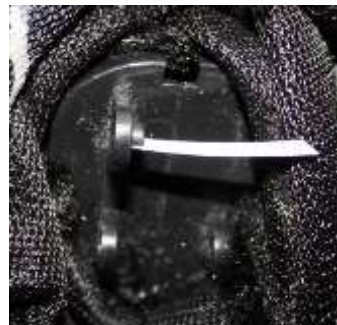
図-11

このネジ穴も、図-11 のように割れていた。※割れ目に紙を差し込んで撮影した。
