治療した部位と治療方法

1 問診診察結果 (猫のうごく《回転する》おもちゃ)

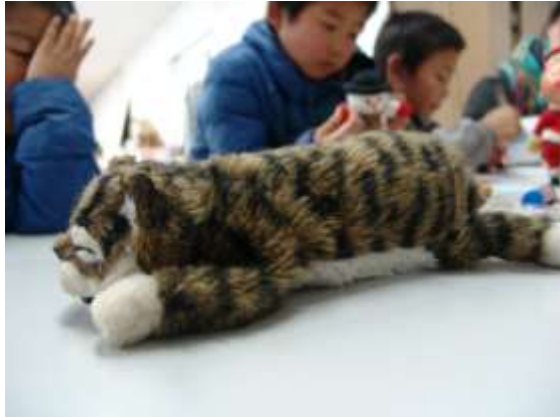
図-1 受付時の状態

- (1) 尻尾が人の手で何の抵抗もなくグルグル回転する。
- (2) 鳴き声がしなくなった」と申込書には書かれていたが、電池を入れると声は出ている。
- (3) 電池BOXの蓋はついていない。
- (4) 触った感じがやせている。機械部のすぐ前あたり・・・背中も・・・

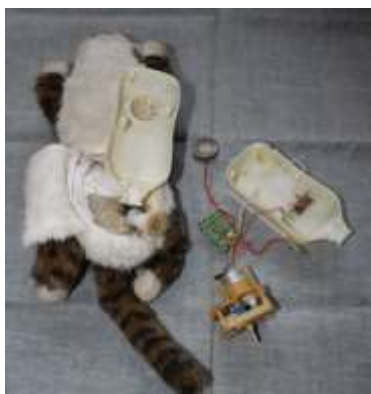
図-5 腹部から取り出す

- (1) 機械部を取り出して分解した。グリースが過剰についていた。内部で塵が散乱していた。

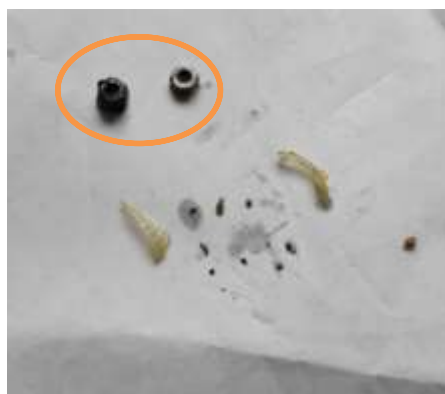
図-6 グリースに塵が付着

- モーターに電圧を加えると、回転すべくガクッと動くが全く回転しない。
 - 図-3 のギア部を点検すると、推測通り塵が図-10・11・12 のようにギアの溝に付着していた。
 - 塵を全部集めてみると図-6 の量が内部に散乱・小さな塵はギアのグリースに付着していた。
 - 大きい塵とナットは、全体のボックス内にあった。ナットはスピーカーに付いていた。
- 過剰なグリースは拭き取り組み立てると、モーターは円滑に回転しだした。
- 電池ボックス蓋の止めネジのナットは、所定の場所へ外れないようにボンドで固定した。

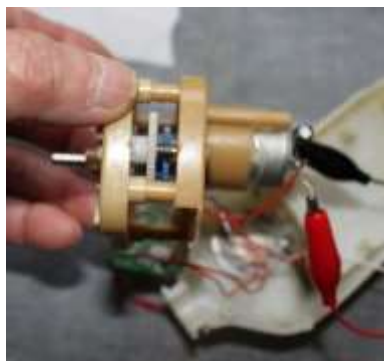
図-8 モーターの点検

(2) まずモーター点検から始める。最初からモーターの回転はなかった。

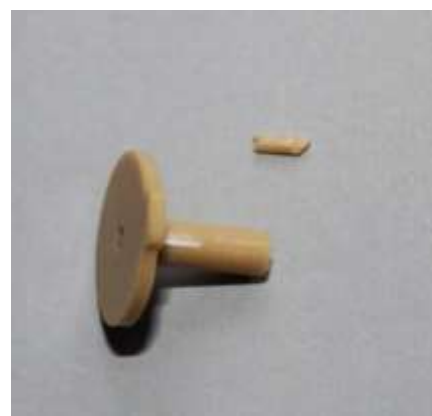
図-13 モータ軸から尻尾へ

(3) 図-13 は、モーターの回転を尻尾へつなぐ部品であるが、図のごとく尻尾の方へ回転を伝えるための突起(引っ掛かり・何と言う名称かは不明)が欠けていて、抜いたときに何所からかポトッと落ちた。これでは回転を尻尾へ伝えることはできないので、図-14

※直結にした理由は、図-13 の欠片をボンドで付けても強い力の掛るところのため耐えられないと判断。

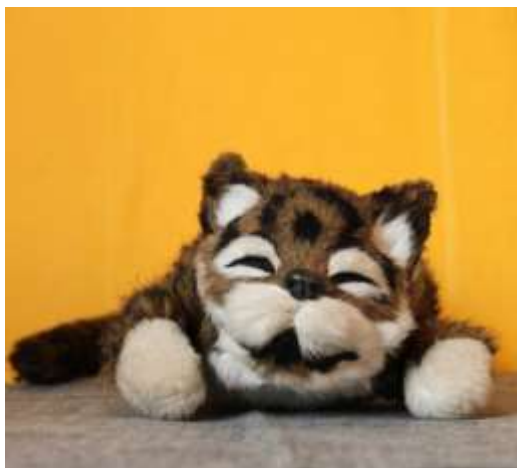
●耳も立っております。
