治療した部位と治療方法

1 問診診察結果（ピンクの電子レンジ）

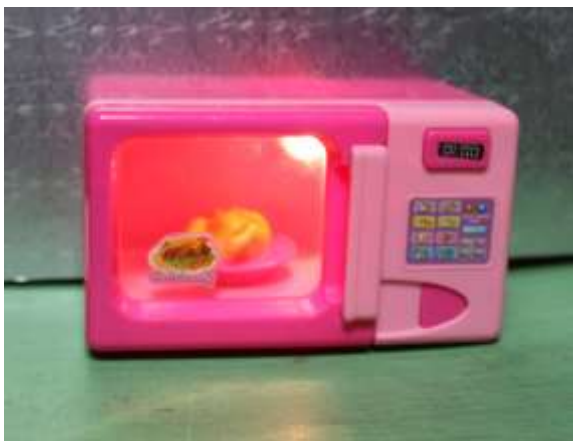
- (1) ランプは点灯するが、食品を載せる台が回転しない、（図-1）
- (2) 中を診察すると、ベルトが外れていた。（図-2）

図-1 ランプは点灯するが食品台回転しない

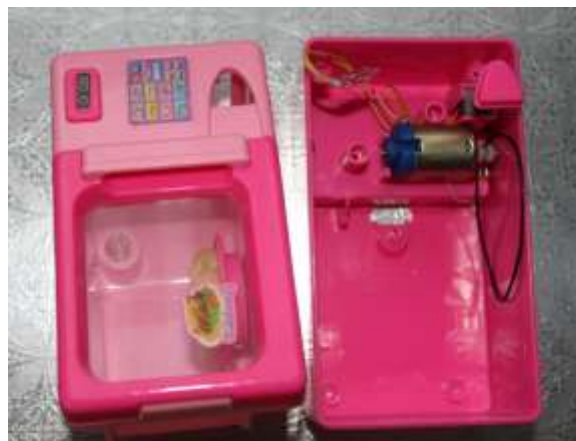
図-2 中を見るとベルトが外れていた

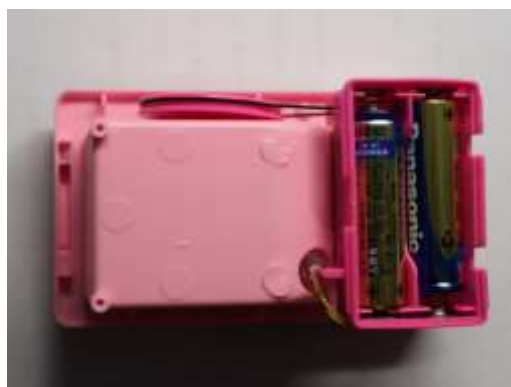
- (1) 外れる原因はすぐに分かった。図-3のようにプーリーが傾いているからだ。（図-3）
- (2) 治療としては、箱の面とプーリーの間が2mm位ある。穴がやや大きいのかベルトで引っ張られて傾くのだ。穴を小さくするのは難しいので、1.5mmくらいの厚さで図-4のようなものを作った。
- (3) 厚さが薄いと傾きが直らない。厚すぎると回転に抵抗が出来てまずい。

図-3 食品台の裏側のプーリーの傾き

クリアフォルダー(書類ケース) 材質で、図-4のような直径4cm内径12.5mmの円盤2枚、0.4mmの厚紙で1枚の円盤を作り、厚紙の円盤をクリアホルダーの円盤2枚で挟みボンドで張り合わせて作成したのが、図-5の白い円盤である。

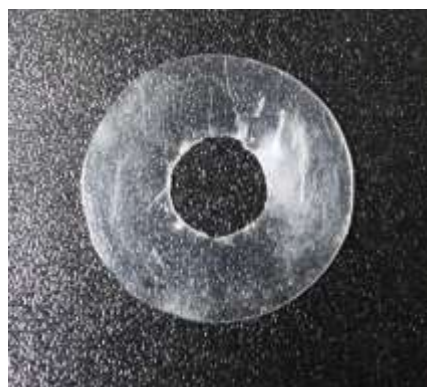
図-4 傾き防止の円盤

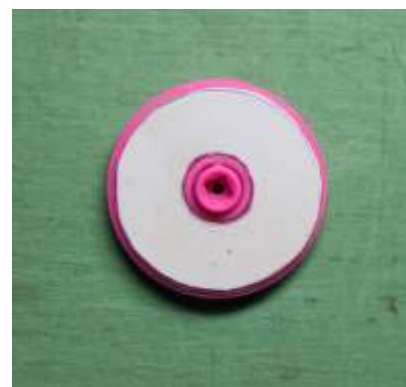
図-5 3枚を張り合わせた円盤

- (4) 3枚を張り合わせた円盤は、箱側にもプーリー側にも貼り付けてはいない。抵抗をなくするためにプーリーと一緒に回転してもいいようにしている。

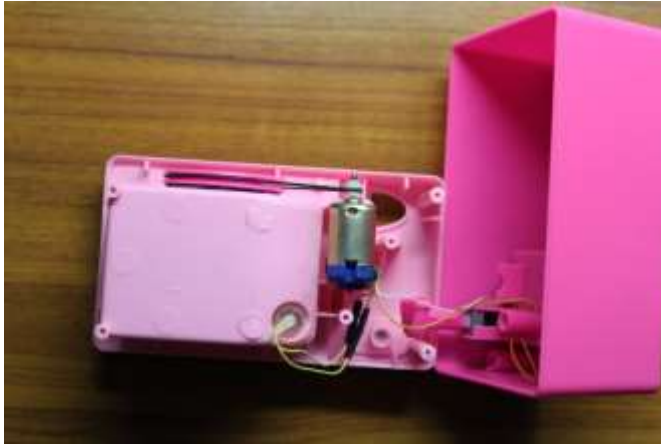
(1) 図-3 と図-6 を比較すれば、その違いがよく分かる。

図-6 治療後のプーリーとベルトの状態(底辺から)

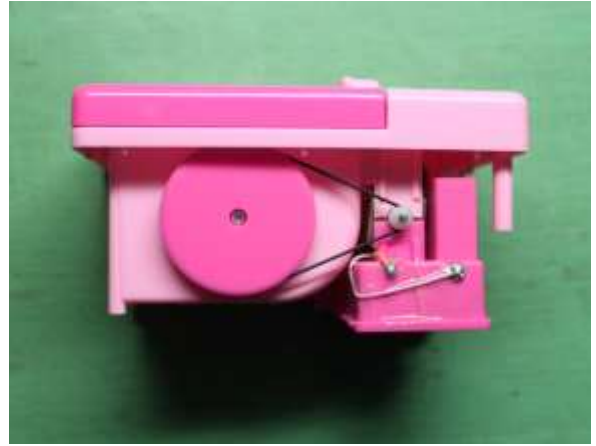
図-7 治療後のプーリーとベルトの状態(側面から)

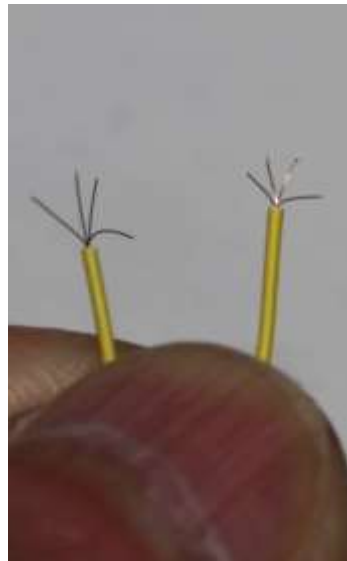
図-9 某国性のリード線

(2) 作業中半田付けの根元からプツリ・プツリと切れてしまったので、全部のリード線を日本製に替えた。ただし、麦球リード線だけは、黒のテープのところ、日本製のリード線に半田付けしている。半田付けの根元からきれるからである。

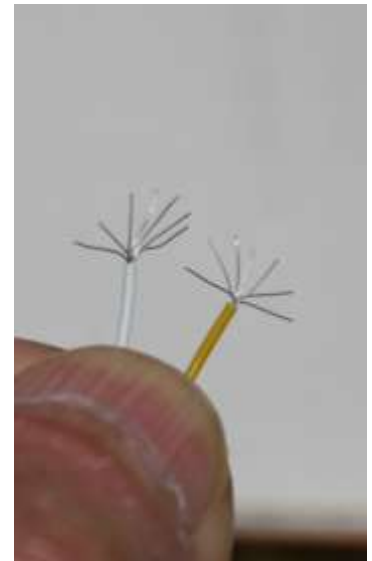
図-10 日本製のリード線
