治療した部位と治療方法

1 問診診察結果 (知育玩具カードリーダー)

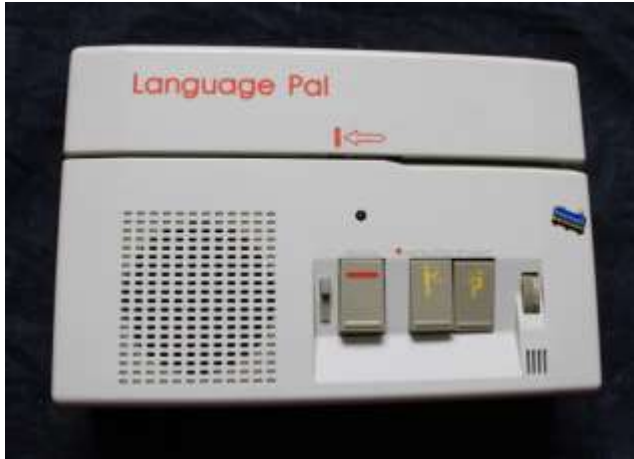
図-1 ランゲージ パル PR-80

- (1) 日本マミヤ光機株式会社製のカードリーダーである。(図-1)
- (2) カードをセットしてもスイッチが入らない。カードが進まない。電池容量は十分だ。

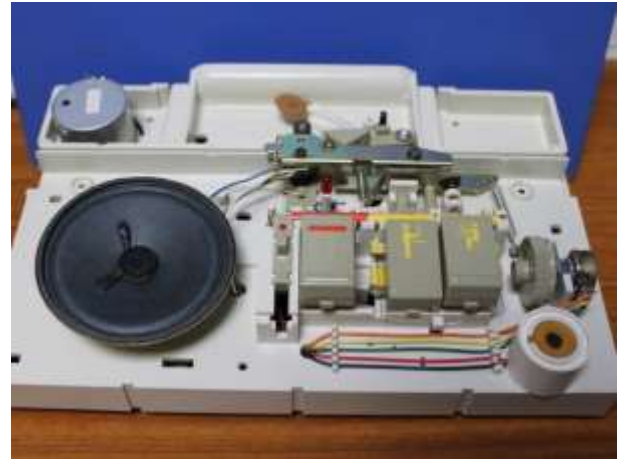
図-2 上カバーを外したところ

- (3) 大きくは四つに分解できる。(図 1～図-4)
- (4) 目視による診察では、スピーカー設置場所のスポンジが老朽化が触れば崩れる状態で、粉がケースの中一面に散乱している。(図-5・図-6)
- (5) その他、カードリーダーやテープレコーダーでは、ゴムベルトが原因の故障が多いが、このゴムベルトは、まだまだ心配いらない。
基板の裏も拡大鏡で点検したが、異常らしい箇所は見当たらなかった。

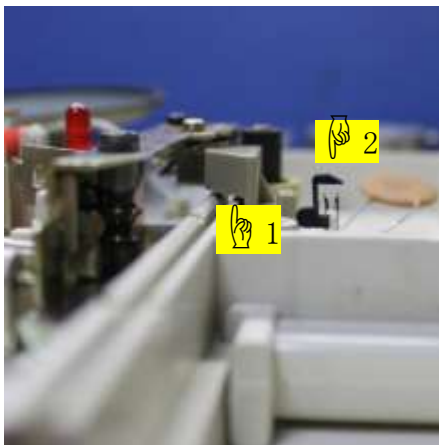
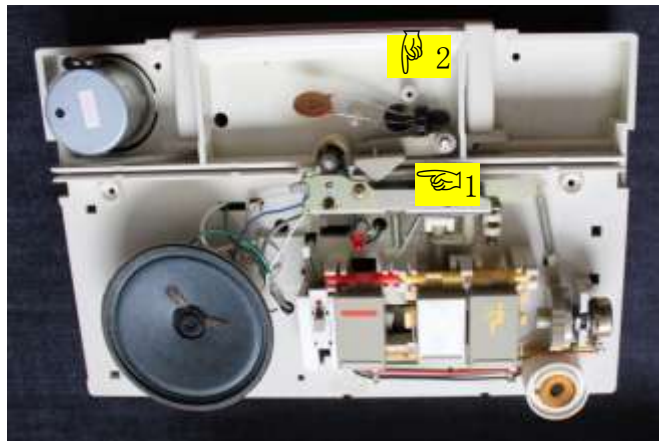
図-7・ 図-8 図-8 図-1 をカードで押すと 図-2 の端子が接触してスイッチが ON となる

- (2) 図-2 の端子の元までは正常な電圧が来ていた。端子の接点に原因があるのではないかと思います、サウンドペーパー 1200 番を 5 ミリの幅で 2 枚作り、裏を合わせて端子の間に挟み端子を軽く指で挟み、サウンドペーパーを前後させて磨いた。
そのあと、接点復活材を塗布してテストすると、一発で OK だった。

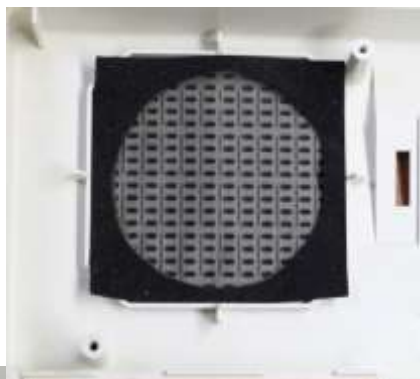
図-9 毛氈を貼る

- (3) 次に、スピーカー設置箇所のスポンジを毛氈^{もうせん}に替えて、老朽化しても粉が飛び散らないようにした。毛氈は薄いので、その分スピーカーの後部に少しのスポンジを両面テープで貼り付け固定した。

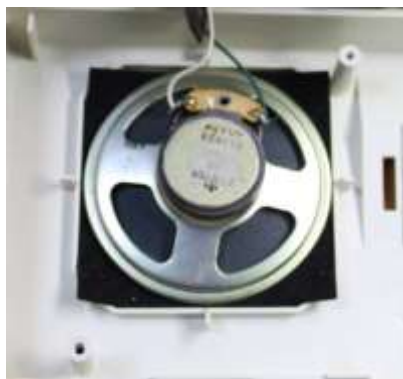
図-10 スピーカーを置く

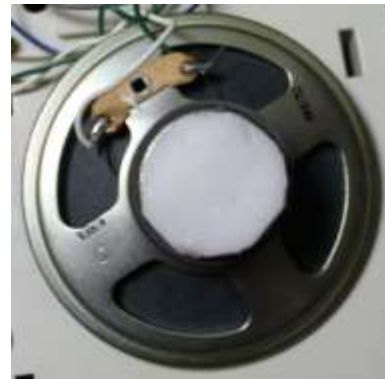
図-11 SPの後部にスポンジ

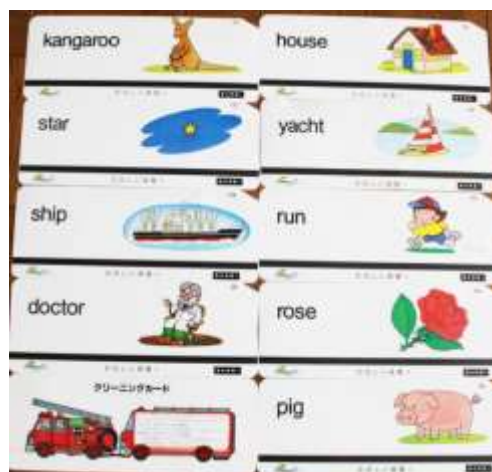
図-12 カード・左下のはローラーと磁器
ヘッドをクリーニングするカードです
