# キティの携帯電話 修理

平成 29 年 4 月 28 日  
ドクター：岩田

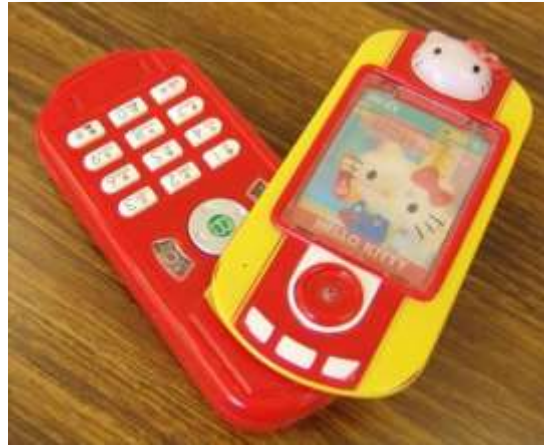
1. 症状  
音、声が出ない
2. 診察  
① SW 入らず、基板 IC(+側)回路パターン切れ

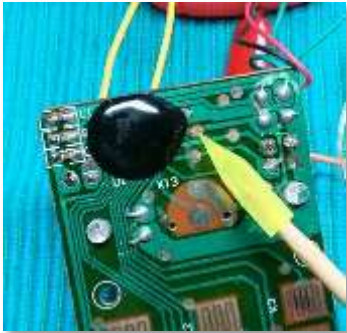
- ② 基板リード線(5本)断線外れ

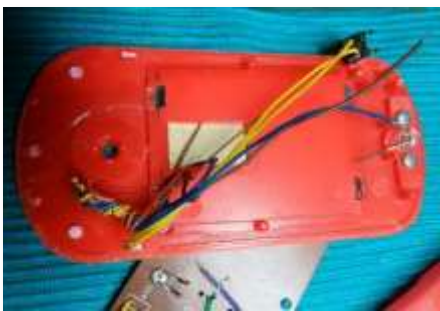
- ③ SP コイルの磁石が脱落
