## のらくろ時計の修理報告

平成29年5月12日

Dr 楠瀬雄章

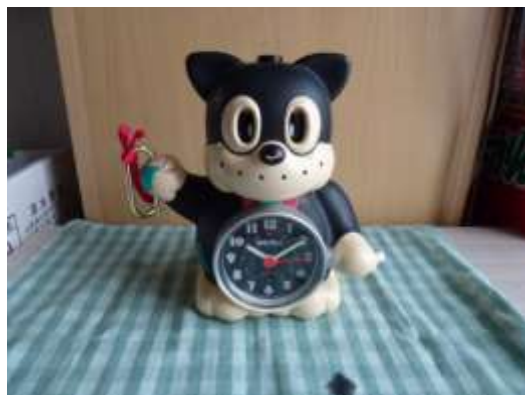
1 症状(音が出ない)

- 電池ボックスを点検、汚れがひどいが液漏れなし、スイッチを点検、動かない
- 内部を点検、断線(プラス接点)、スイッチ破損(点検中に断線)を確認
- 断線を修復し、スイッチを取り換えてスイッチを入れると音が出た。ただし、アラームの設定を試みるが設定出来ない。音は出るがアラームが設定できない。

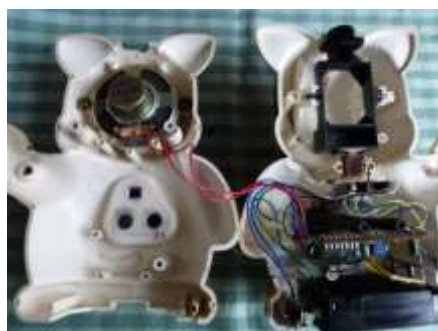
左はスピーカー(正常) 右上部はアラーム設定・解除のボタン(正常に作動)、中央部分に基板、基板の下側に時計パーツ、下部(黒色部分)は電池ボックス(液漏れ無し)

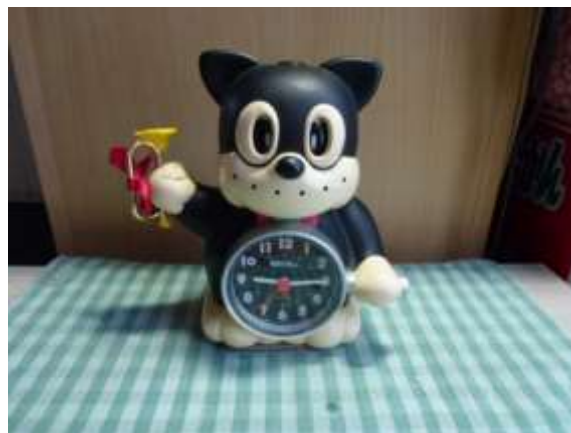
修理完了しました。

- 時計機能に異常なくアラームも作動する。
- 「アラーム設定の手順」に誤りがあったのではないかとのご指摘を頂く
- 「アラーム設定の手順」(Dr野村さん作成)に従い設定すると作動した
- 修理は、「断線修復、スイッチ交換、電池ボックス蓋の作成(写真④、⑤、⑥)ラップの取り付け(写真⑦、⑧)」で終了しました。 (回復度 ◎)
