治療した部位と治療方法

1 問診診察結果 (レコードプレイヤー)

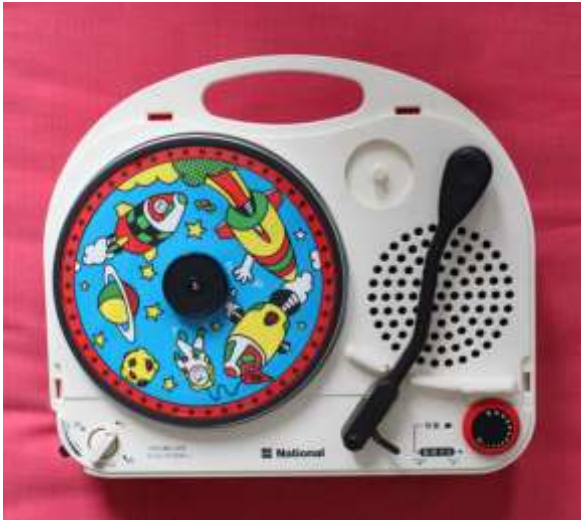
図-1 元の回転切替つまみの位置

- (1) 子どもさんが童謡等を聞くためのプレイヤー。全く動かない (図-1) (図-2)
- (2) 回転切替つまみを、33・45に切り替えてもターンテーブルが回転しない。

- (3) 当初全く動かなかった原因を説明します。
 - 受付したときの回転切替つまみ位置は、図-1 と 2 の通りでした。
 - この状態では、スイッチは入り赤色灯は灯ります。が、ターンテーブルは回転しない仕組みです。
 - 図-5 の

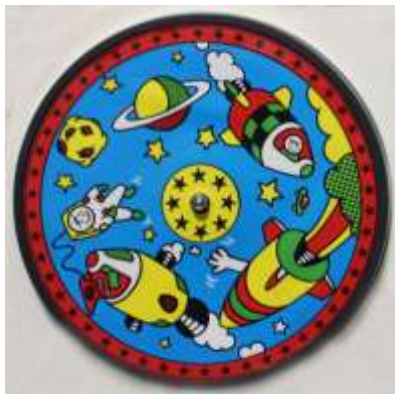
図-3 ゴムマット

- (1) まず、ターンテーブルの上に絵を張付けているゴムマットを剥がす。(図-3)
- (2) 次に、ターンテーブルが抜けないようにしている留め金を外し、図-4 のように外す。

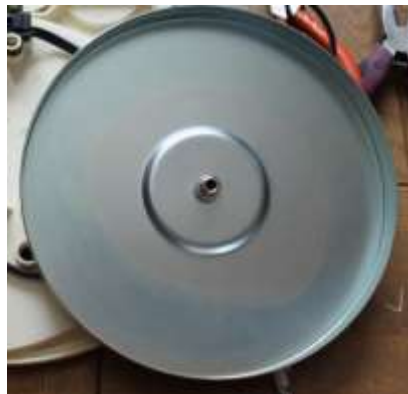
図-4 ターンテーブルの裏

この写真のターンテーブルは裏側である。

円の内側に図-5 の

の黒いゴムの円盤が接触してターンテーブルを回転させる仕組みである。

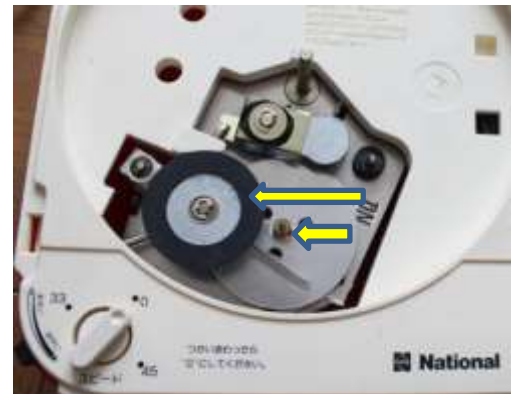
図-5 黒いゴムの円盤

のしたに見える突起

は、図-6 の手書きの図で示すスピンドルと言うものである。
 - 0 の位置では、図-5 のようにスピンドルとゴム円盤は離れているのが正しい状態です。

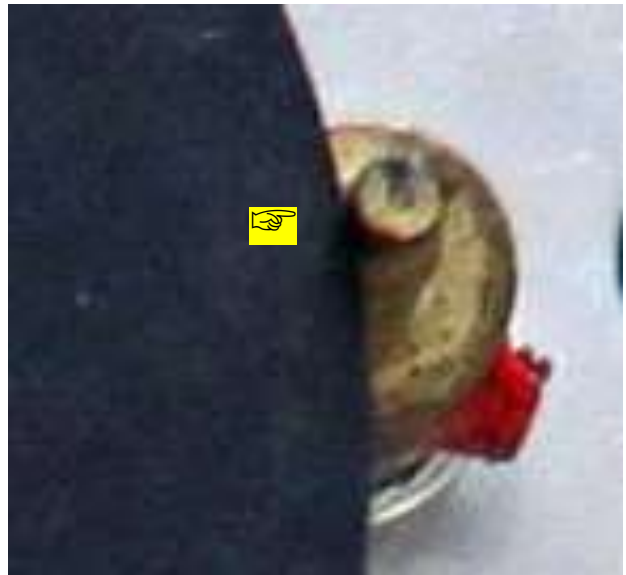
図-8 0の位置でスピンドル45回転に接触

- ところが、実際には、図-8のようにスピンドルの45回転の位置になっていた。
- ※ この状態でスイッチONにすれば、回転しなければならないのに回転しなかった。

- 電氣的に特別な治療はしなかった。ゴム円盤の接触部の手入れ、スピンドルの手入れ、スピンドルモーターを手動で回転を繰り返した、スイッチ(ボリューム)も入り切りを数回した。レコードの中心軸と軸の頂上に乗る金属性の玉も磨いた。そして、必要とするところへは、油脂も塗布した。ただそれだけで回転するようになった。
- 回転切替つまみの組み込み(0位置)と、接触するスピンドルの位置が違っていたことが原因で、「つまみ」の組み込みを正しくすることで、33回転・45回転も表示通りできるようになった。
- 最後に参考写真を掲載します。

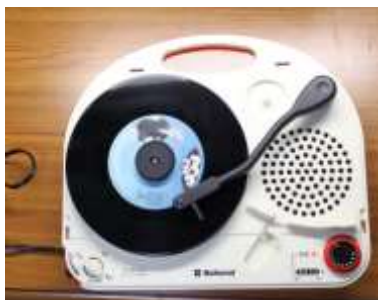
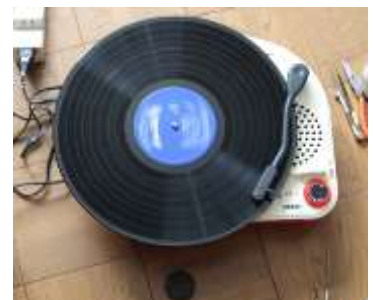
左 直径17.4cmのレコード盤

右 直径30cmのレコード盤

※33回転・45回転テスト異常なし
