治療した部位と治療方法

患者名 : 歩く「くま」

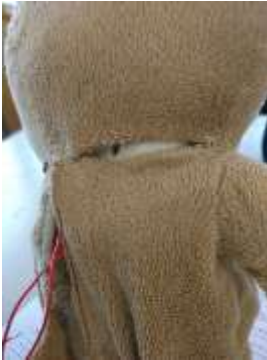
図-1

- (6) 図-1～図-4 は、縫いぐるみとリード線。入院時の状態。
- (7) 図-5 は、モーターと機械部を繋ぐベルトを外して、モーターを取り外した状態。
- (8) 電池を入れて、スイッチONの状態にして、モーターを手回しで初動を与えると、かすかに回転をさせた。この時の電流を測定すると、2.1A 非常に高い電流である。
- (9) モーターを分解してみると、右図-7 の状態だった。

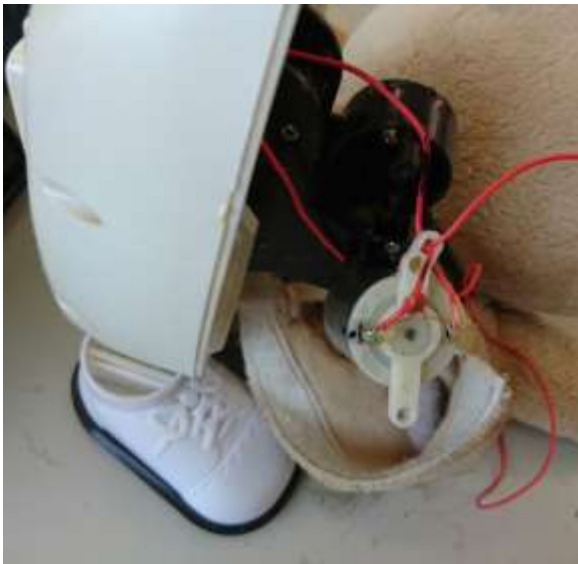
図-5 分解してモーターを取り出す

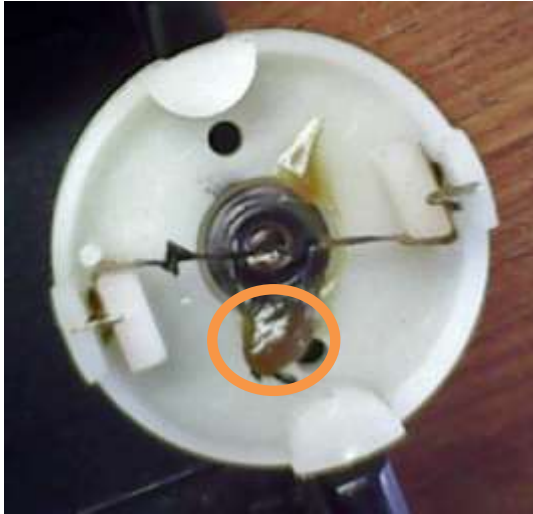
- (1) 外した瞬間は、**図-8**の状態、一直線になっていた。グリースが塊り粘り付く状態。
- (2) **図-8**を手入れしてみると、**図-10**のようにブラシが短いのが分かる。
- (3) 見えなくなっている分身がどこかにあるはずと思い探していたら、**図-9**の円内グリースの塊の中から見つけた。これだけでは長さが合わないと探したが、綿棒のグリースの汚れの中に混じっているのか？ 綿棒の汚れて取り除いた綿の中に隠れたのか？ 見つけることができなかった。

図-8 外した瞬間の図 (円内グリースの塊)

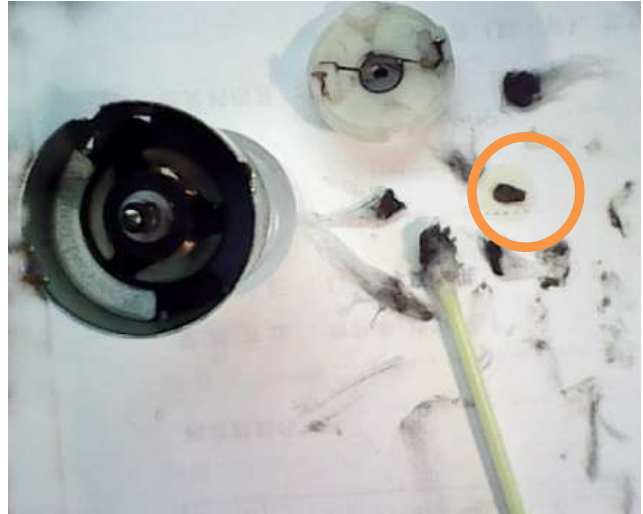
図-9 上のブラシ部は手入れ後。円内はグリースの塊

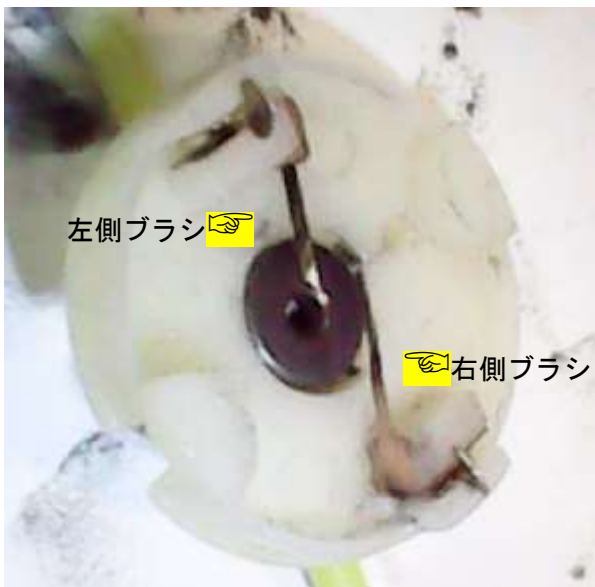
図-10 左側ブラシが短くなっている

- (4) 手入れをした軸に届くかどうかの状態のブラシでテストをしてみたが、回転していても上下左右等向きを変えたりすると回転が止まる。負荷をかけると回転が止まる。
この状態では、使用できない。モーター新品を買うとしても品名とか型式とか全く記載なし。
- (5) 修理不能とするか、右側ブラシと同じ(若干は違うとしても・・・)ものを作って、使用不可の現在のブラシと交換して、正常に動くようになれば、それはそれで良いのではないか・・・。
いろいろ考えた結果、同じような材料を探し、同じような形にして、組み込んでみることにした。

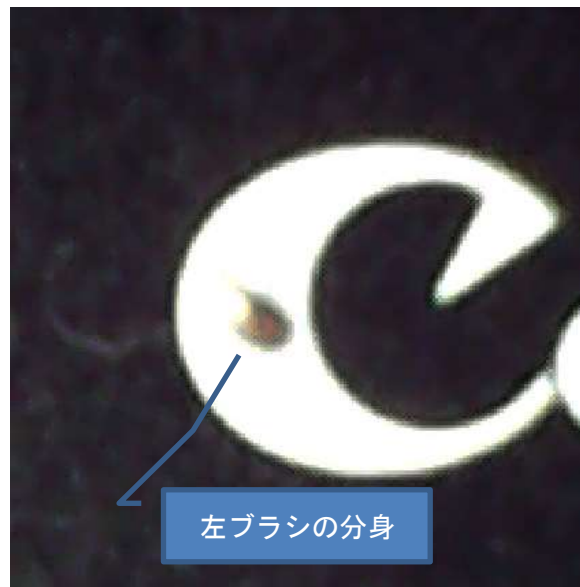
図-11 書体白抜きCの点は左ブラシの一部

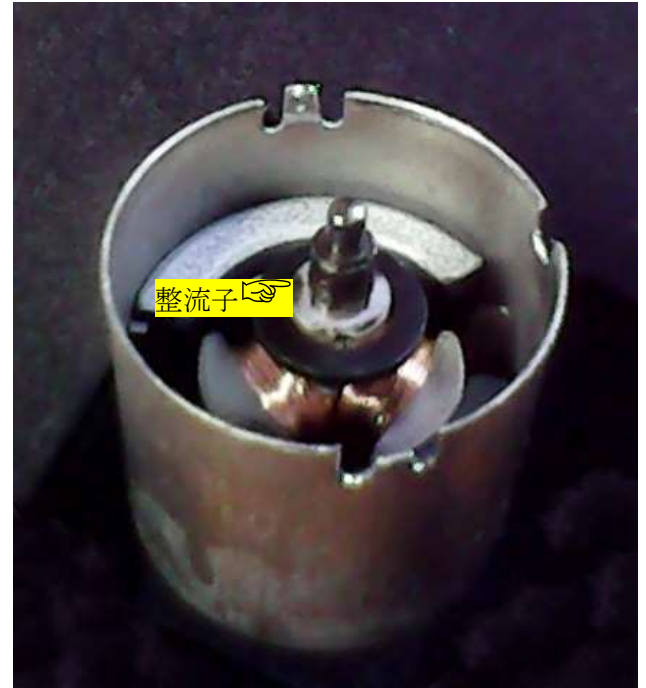
図-13 ローターやコイルも異常なし

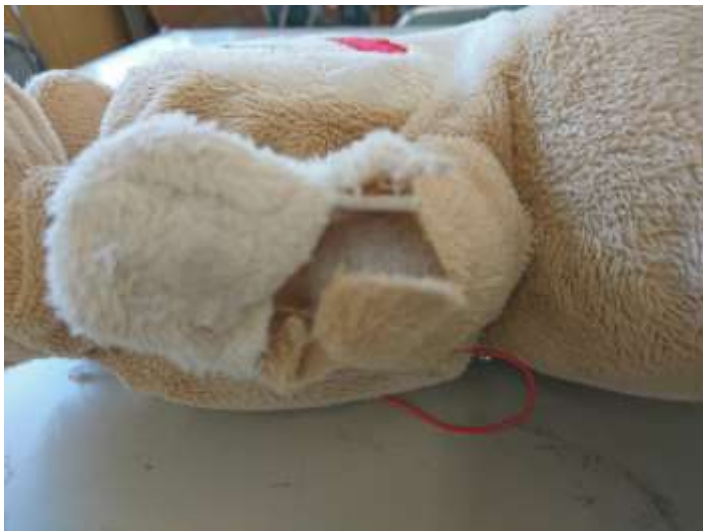
図-14 スイッチのある左手の傷が痛々しかった

- (7) テスト結果は、^{じょうじょう}上上です。
スイッチのある左手の傷も**図-15**のとおり完治した。

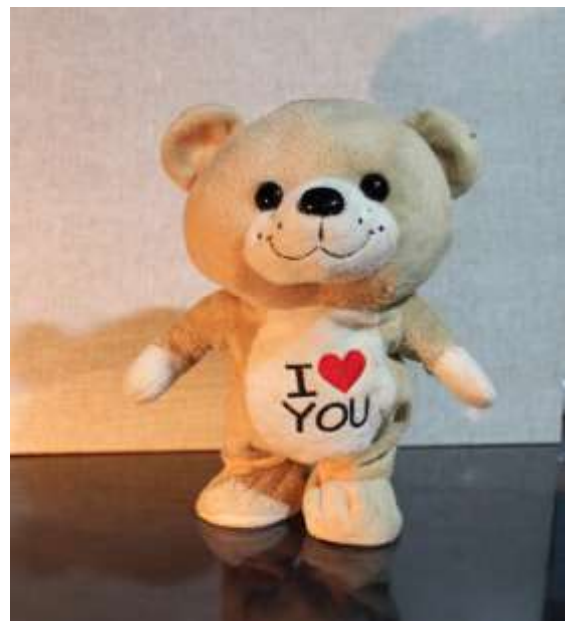
図-15 治療完了 治癒した「くまちゃん」
