診療記録

カルテNo.243 患者名:N042「ぐるぐる新幹線」 受付日:2018年 6月16日 担当Dr:岡本・竹内(健)

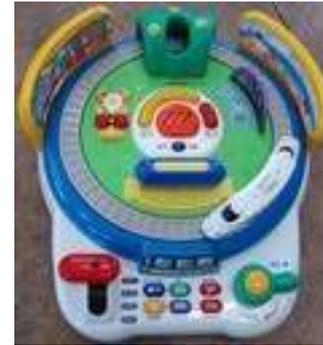
まったく動かない

- 1.液漏れによる
電池バネの腐食
- 2.リード線劣化・断線

当日、治療を完了し、試運転した所、速度レバーを「こうそく」にした途端、動かなくなり、電池が加熱していた。

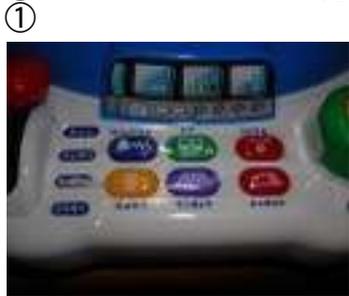
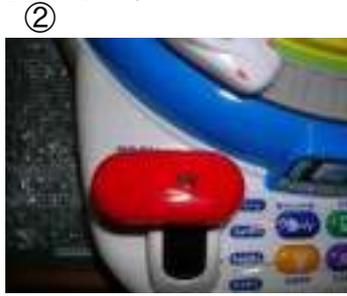
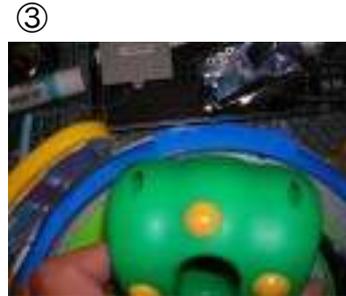
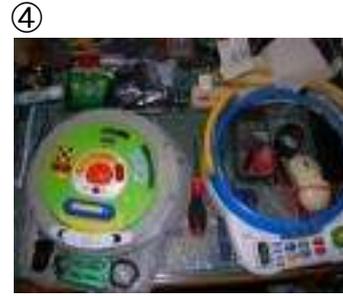
(1) 本体を開ける。

- ①スイッチボタンの落下と位置保持にセロテープで押さえる。
- ②速度レバーを外す。
- ③トンネルを外す。
- ④以上で本体が上下に分割されます。

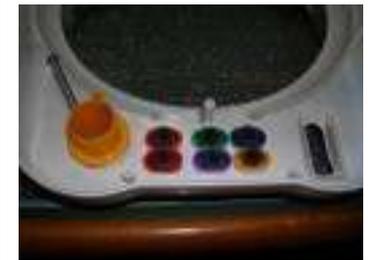
分割時の注意点

警笛等のスイッチ内部のラバースイッチですが挿しこんでいるだけなので開けた時に抜け落ちました。

組み立て時は逆さにして組むと良い。

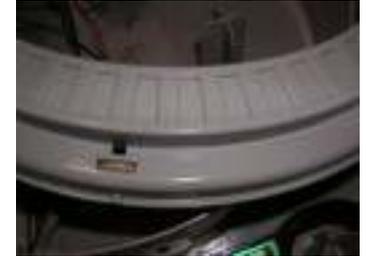
(3) レール清掃
食べこぼし(?) 付着物除去。

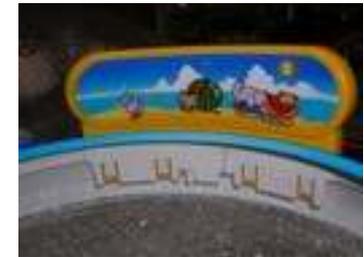
海辺

(4) 背景貼り直し
遊園地と町並み
