トミカ車押して遊ぼう 修理記録

平成 30 年 7 月 20 日

ドクター：竹内博則

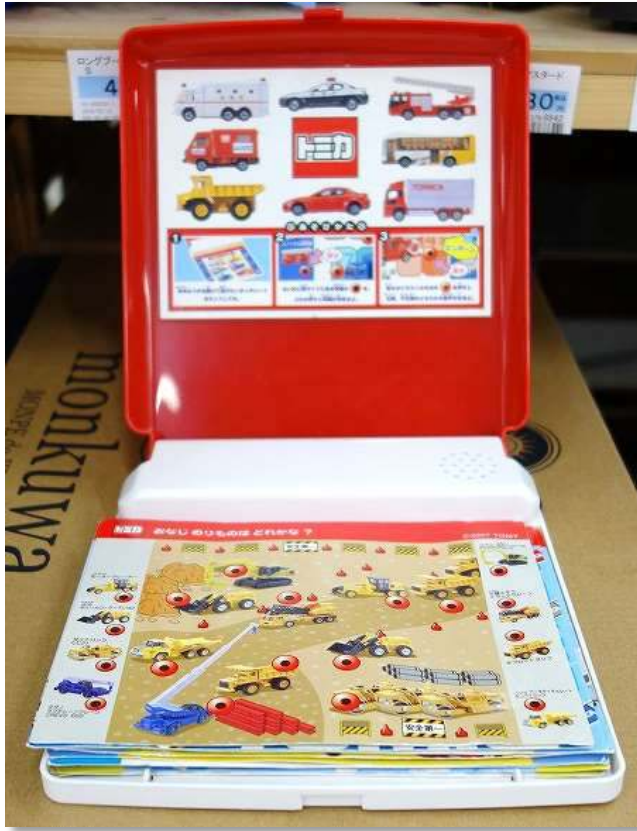
- ボタンマークを押しても声がないところがある

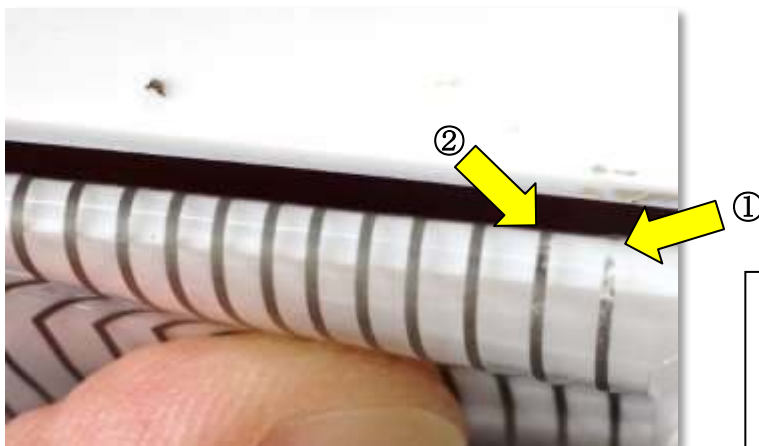
- 上から 2 段目の列がすべて反応しない
- COB からのコネクター部分を直接ショートするとすべて反応するので IC・基板は問題なし。
次に、フレキシブルケーブルのプリント線をエタノールで洗浄しながらチェックすると、
反応しない列に接続されているプリント線①が断線している

ケーブルが折り曲げられている部分であり、経年劣化により剥がれたものと思われる

- 折り曲げ部分であり、線自体への補修はあきらめて、バイパスを通す
 - ・COB 側は半田付け部分があり、リード線を半田付け
 - ・SW 側は半田付け部分がないので、導電性接着剤（導通）と紫外線硬化接着剤（補強）で補修
 - 補修後にチェックをすると隣の線②も導通がなくなったので、同じように補修する
 - ・バイパスリード線（白・橙）・・・COB 側

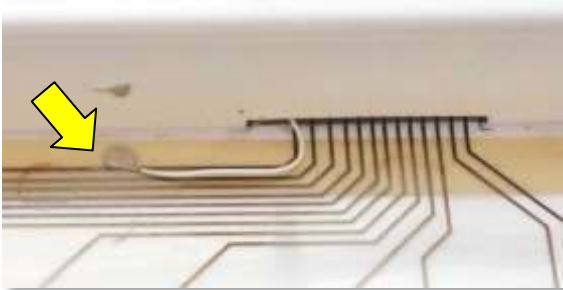
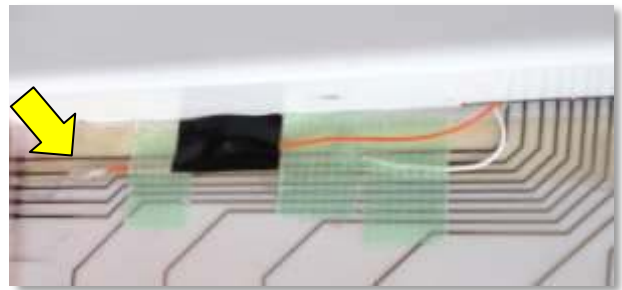
・バイパスリード線（白・橙）・・・ボタン側

導電性接着剤で導通を確保し、乾燥後に紫外線硬化接着剤で表面を覆い補強する
