治療した部位と治療方法

1 問診診察結果 (赤いスカーフ 縫いぐるみ犬)

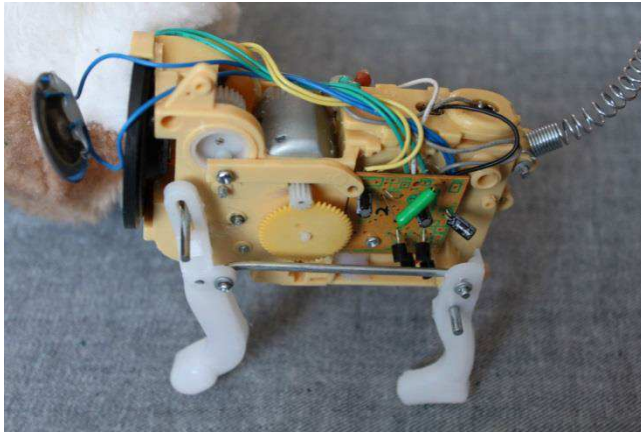
図-1

- (1) 全く動かない
- (2) 正常な動きは、トコトコ動き、立ち止まりワンワンと鳴く
- (3) 電池点検する。3本のうち1本だけ1.5ボルト有り、他2本は1.26Vだった。
- (4) 電池新品3本入れ、スイッチONするも全く反応なし。

図-1・図2・図-9の写真を見てもお分かりのように、「足」の作りが非常に「か細い」ものです。扱いには十分注意をしないと骨折しますので、やさしく可愛がってあげましょう。
