## ガンガンセイバーの修理記録

平成28年6月10日

Dr 楠瀬雄章

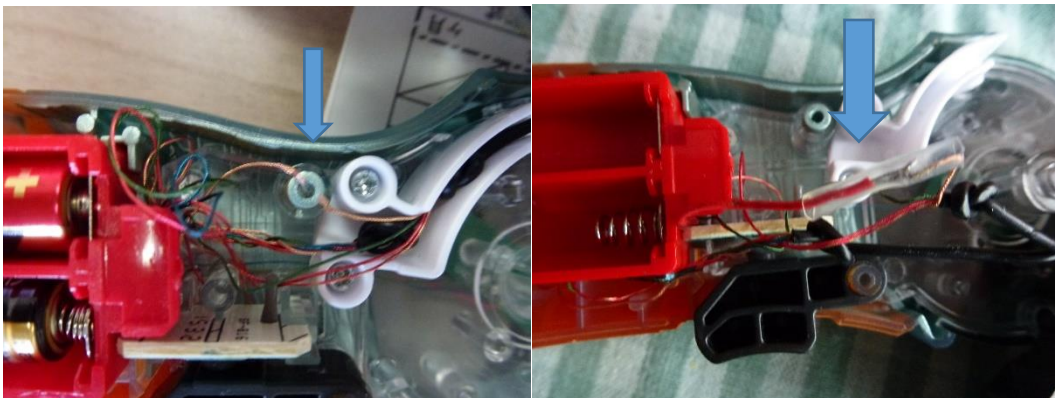
内部は、被覆された細線外が所狭ましく配線されており、これとは、注意して点検する断線が見つかる、幸い、一か所のみ、Dr岩田さんの手助けを頂き、新しい線に取り換え、他の線との接触防止のカバーを入れて、修復(ハンダ)する

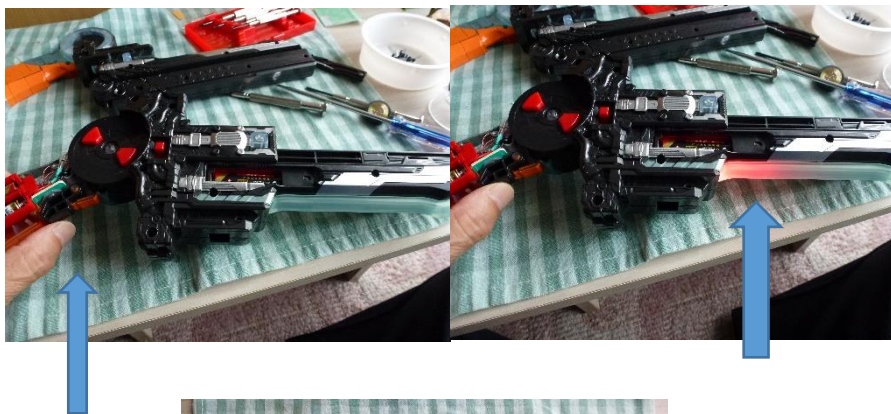
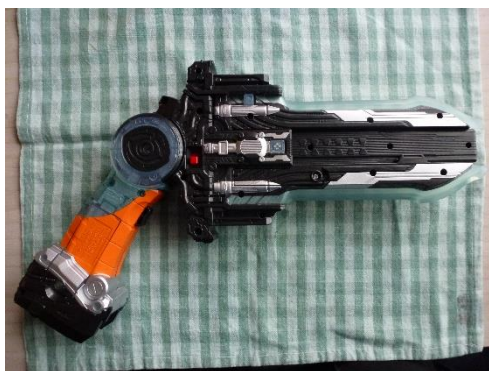
修理完了

スイッチを押すと、音声(ガンガンセイバーと)し、赤色に光る  
組み立てて修理完了

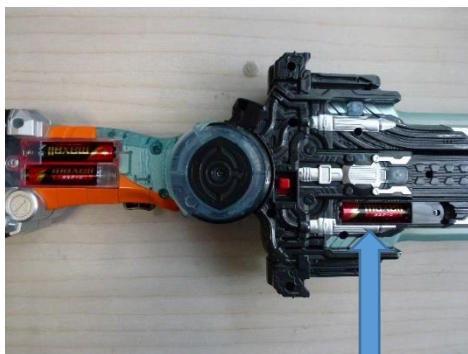
電池ボックスを点検した際、もう一つ電池ボックスがあるのを見落とす  
この為に断線修復しても(電池(単4)一個なしの状態)、作動せず、再点検に時間を要し  
た、この時も、Dr岩田さんの指導を頂きました。  
なお、組み立てのときはDr武田さんの見守りがありました

もう一つの電池ボックス  
を見落とした

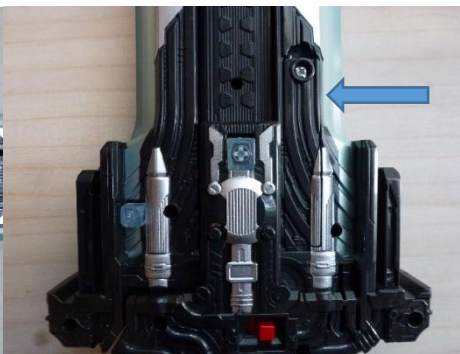
電池ボックスのネジ、本体  
固定のネジと誤認した
