わくわく森のどうぶつランド の 修理記録

修理完了・引渡:平成 28 年 8 月 6 日

受付 (N076):平成 28 年 7 月 16 日

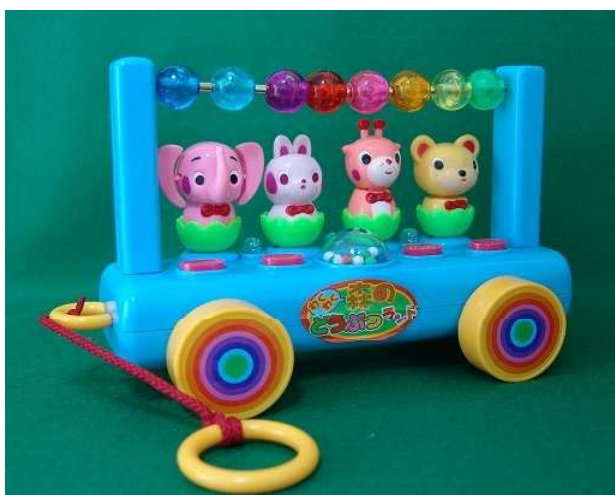
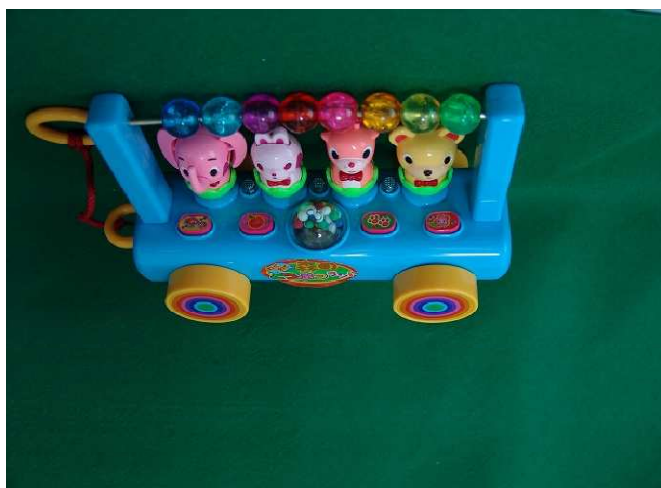
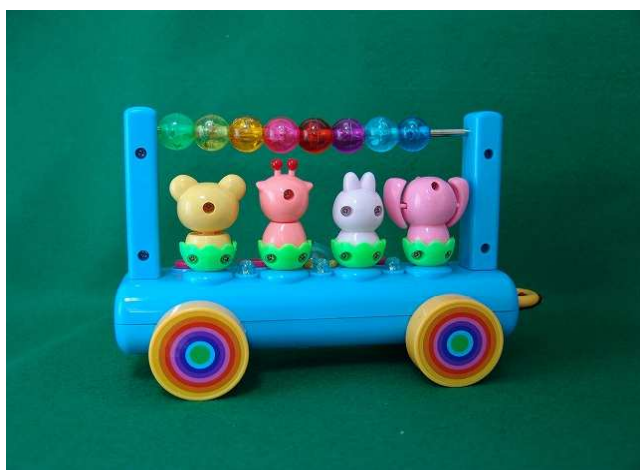
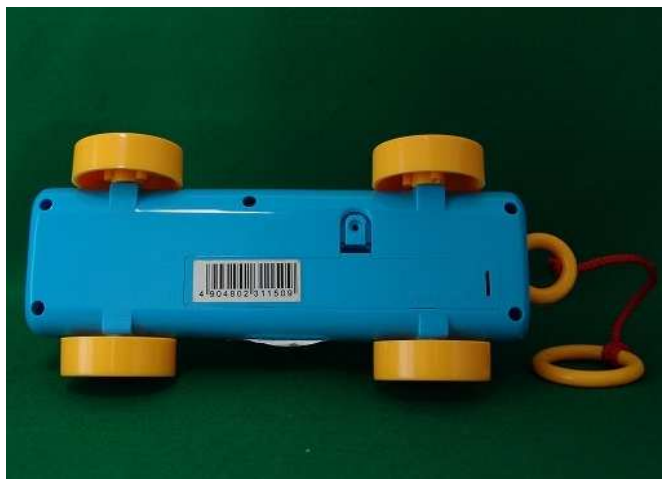
3. 修理完了・音声を確認
