## 治療した部位と治療方法

### 1 問診・診察結果 (あんぱんまんタッチであいうえお教室キッズタブレット)

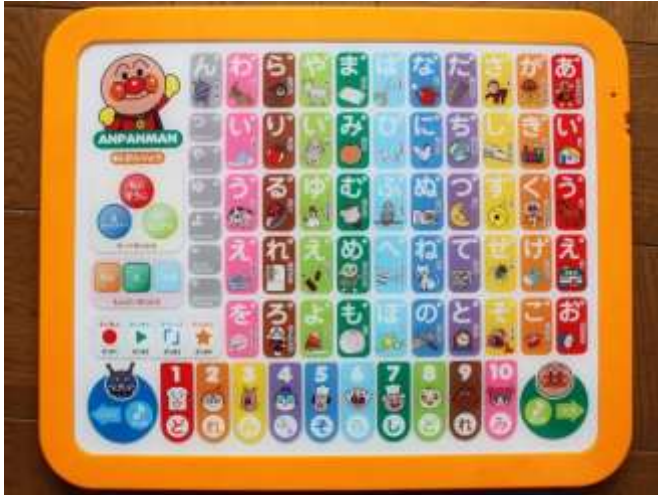
図-1 あいうえお教室キッズタブレット

- (1) 一部が動かない
- (2) 一番下の数字と絵キャラクターと、そして「みぎ」「ひだり」「バイキンマン」「アンパンマン」は、正常に反応する。  
※(ここでは、問題等に答える絵・文字等キーを押した結果を反応と表現する)
- (3) 左縦列の音量・え(キャラクター)・もじ・え・ことば・ろくおん・さいせいキーは機能する。  
※(ここでは、モード切替・問題切替・録音・再生等キーを機能と表現する)
- (4) その他のキーは機能及び反応ともに全く無しである。
- (5) 入院治療をすることになった。

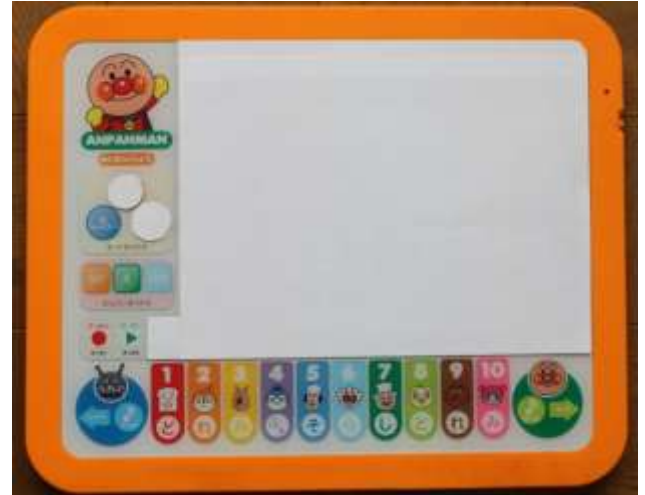
図-2 白く覆ったところ機能働かず反応もなし

(3) その他、図-2 の絵・文字等を白く覆った箇所は全く反応しない。

つまり、図-2 の白く覆った箇所の櫛歯状接点及び配線が不良なのか、IC 等基板の一部が不良なのか疑われる。

・ 1 から16番までが、図-2 の白で覆われた反応なしの箇所である。奇しくもこの箇所は、全てが図-5 の櫛歯状接点からの配線である。

ショートが原因ならば、図-2 の白い箇所の反応なしが理解できる。

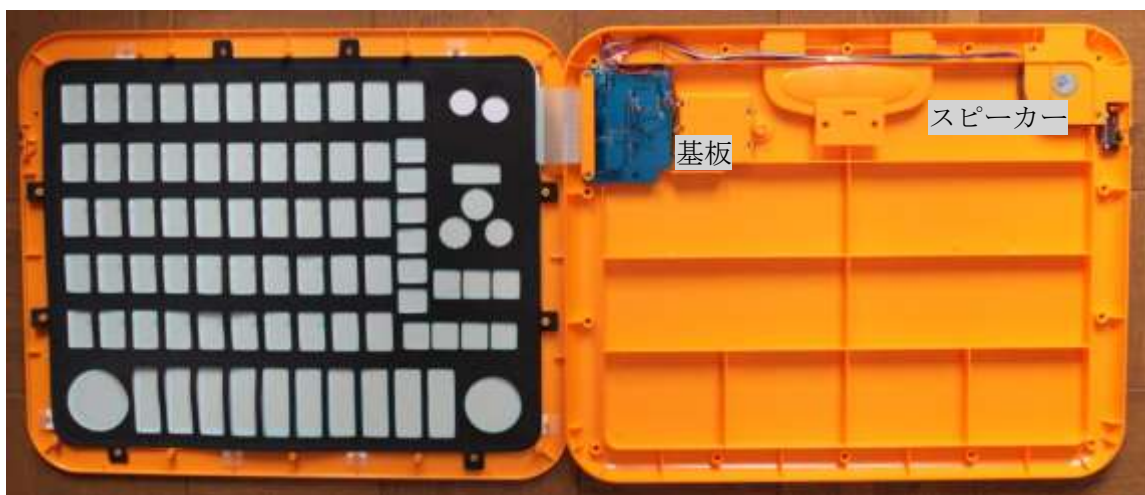
図-3 左は絵・文字盤の裏側・ 黒い布は緩衝布

- (1) ネジ 14 本を外し開いた中の状態は図-3 のとおりシンプルな構造である。  
左部分は、絵・文字盤の裏側で、白い部分は図-4 と同じで、フィルムに導電性塗料がプリントされた櫛歯状接点とプリント配線である。 黒い布は緩衝の役目の布としか思えない。  
右側上部には、基板・電池 BOX・スピーカー・メインSWがあり、左側と右側はプリント配線されたフィルムで繋がれている。

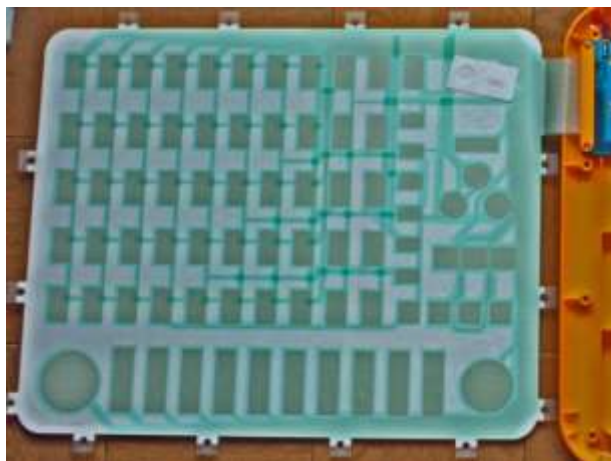
図-4 絵・文字盤裏側配線図

(3) 図-4 の配線の状態を点検するも、異常は認められない。

櫛歯状の接点や極性無しの接点(図-4 の表側パネルの絵や文字)に指で触れるだけで、SWがONになるもので、タッチスイッチ、タッチセンサーとも呼ばれている。

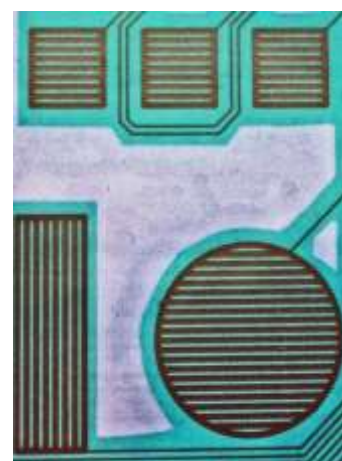
図-6 極性無しの接点

そして、機能・反応共にOKなのは、図-6 の「極性無し接点」である。

(4) 図-5・図-6 の接点は、はじめて見る構造で、完全にラミネートされていて、ゴム製キーボードのようにはなっていない。基板と繋げる箇所だけが「裸」である。

・ 17番から36番までは、図-6 の極性なしの接点からの配線だ。一部を除き機能も働き反応もしている。

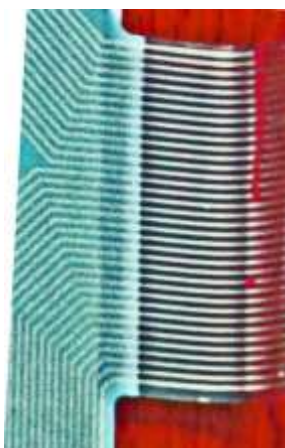
図-7 基板との連結部

(6) 図-7 の接点端子を上から下へ番号を振ると36番までの配線が基板と繋がっている。

・ 一部とは、「音・メロディ」が機能しないため「ど・れ・み・ふぁ・・・」と「楽器」が反応しない。

20番の「スペース」も反応しないが、取説が無いので、どのように使用するか不明。

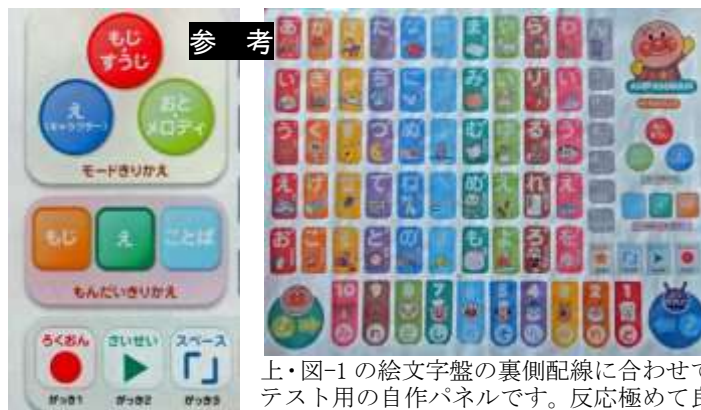
上・図-1 の絵文字盤の裏側配線に合わせて作ったテスト用の自作パネルです。反応極めて良好です。ただし、端子 1 7 番～3 6 番についてのみです。
