治療した部位と治療方法

1 問診診察結果 (ラジコンカー HUMMER(ハマー))

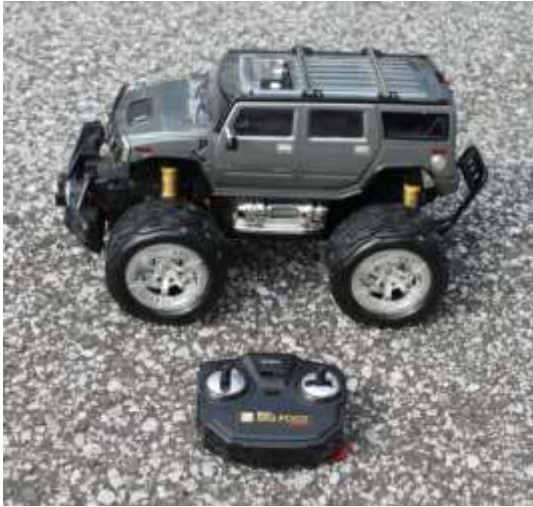
- (1) コントローラーのアンテナが根元から折れて紛失している。図-1
- (2) コントローラー電池容量無 (9ボルトのところ1.91ボルト)
- (3) 本体の電池容量も無(6本の平均0.98V) 2本は液漏れし、極板は錆びていた。図-2

図-1 コントローラーのアンテナ折れ

- (4) 指示棒7段のものを大きいほうから3段目で切断して、4段目を傷をつけないように取り出して、コントローラーから引き出した残りの折れたアンテナ部分を取り外し、4段目からのアンテナを差込んだ。少しだけ緩めだったが、ネジ側のほうに切込み溝があったので、ニッパで挟み押し込んだ。瞬間接着剤を少し流し込んで確実に固定できた。
- (5) 図-5・図-4の逆順で組んでみたが、プラスチックの穴とアンテナの径の間に若干の隙間がある(新品の時にもあったものと思う)ので、黒の絶縁布テープを一巻きして差込むとピタッと決まった。
- (6) アンテナの先は、真鍮のボールペンの先なので磨けばきれいに光る。
- (7) 電波発信テストもしたが良好である。

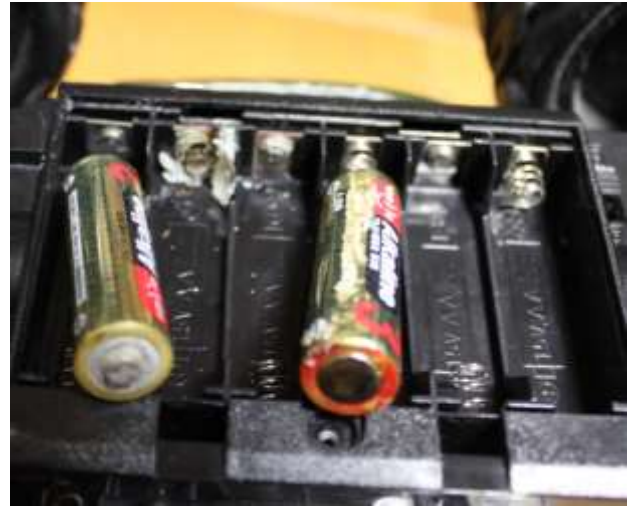
図-2 電池液漏れ・極板錆

- (1) アンテナは、丈夫そうに見えますが、薄い金属板から出来ています。思ったよりも折れやすい。らんぼうに扱わないようにしましょう。
- (2) ラジコンをしばらく使わないときには、電池はケースからぬいておきましょう。

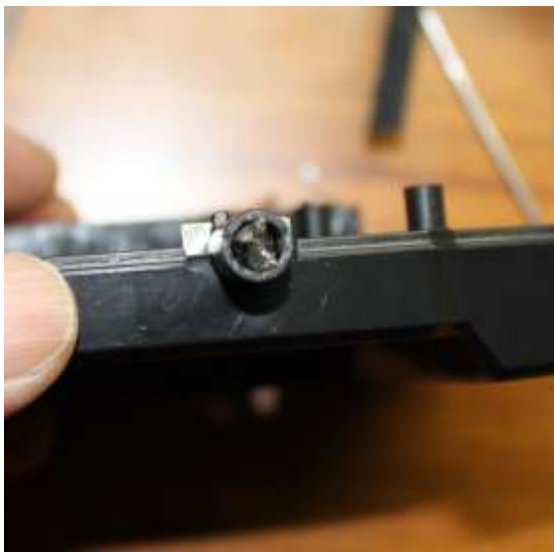
- (1) アンテナの治療からはじめた。図-3

図-3 折れたアンテナ残り

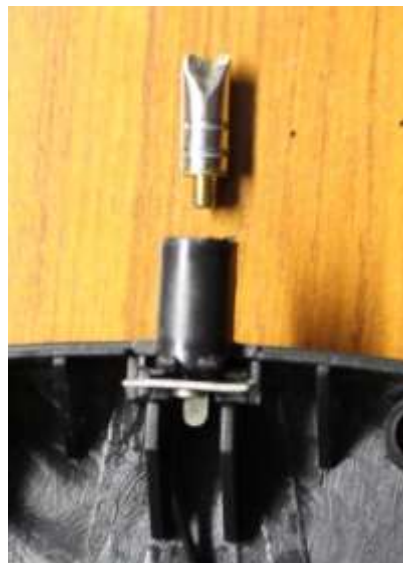
図-4 ネジが回って外れた

- (2) 根元で折れているので、ネジを回転させて取り出すのだが、なかなかニッパでもつかめず、いろいろ工夫してやっと外れた状態。図-4
- (3) ネジはナット状の鉄板で固定されている。その鉄板にアンテナ線が半田付けされている。図-5

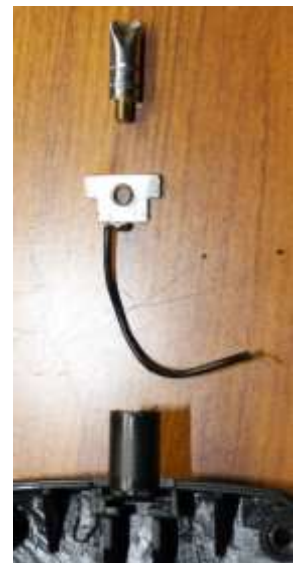
図-5 ナットに配線

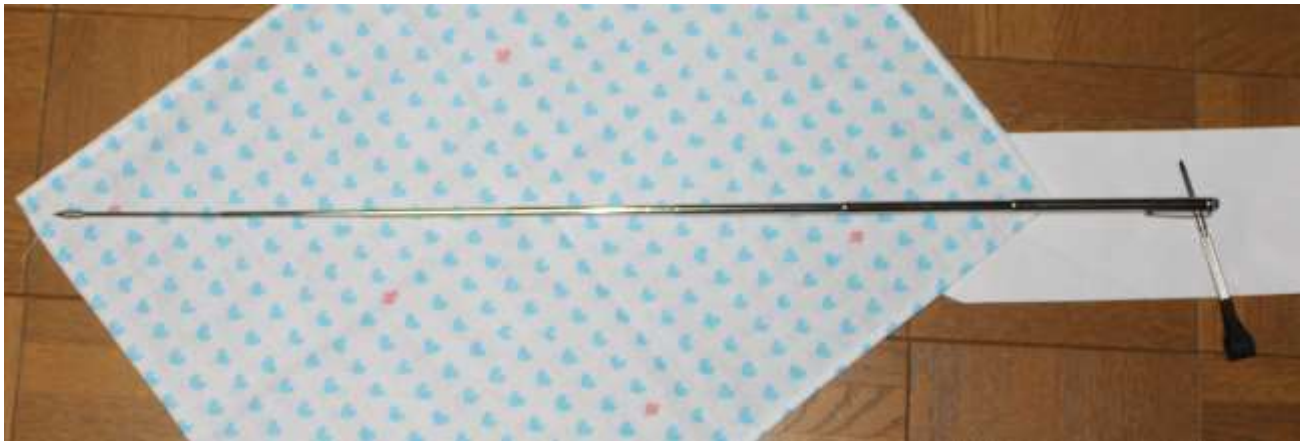
- (3) アンテナを何で作るか思案した結果、自分の持っていた指示棒兼ボールペンが使用できるのではないかと思います、ノギスでアンテナの直径を測ると、概ね同じなので利用することにした。

図-6 アンテナに使用した7段伸縮の指示棒

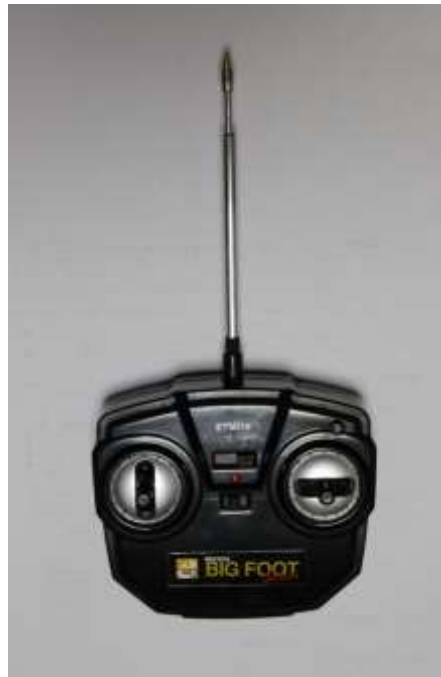
図-7 アンテナ取付け完成の図
