## アンパンマンおもちゃ病院の修理報告

平成29年3月11日

1 症状(おしゃべり3点セットのうち、注射器(右端)の音が出ない)

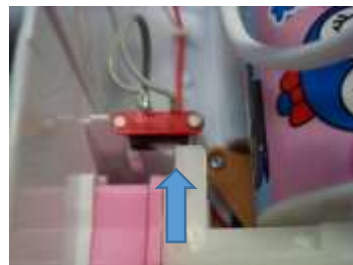
写真⑧

○所有者からの申し出のほか、遊びを始める時にドラムを回す押し込みスイッチ（写真⑦）が押し込みすぎるとスイッチの正常な位置（写真⑧）を通り越し、元に戻らなくなったので（写真⑨）、押し込み過ぎがないよう写真⑩（矢印）に突返棒（バネの内側に細い金属棒を通した）を入れた。
