## ガンガンセイバーの修理記録

平成28年6月10日

Dr 楠瀬雄章

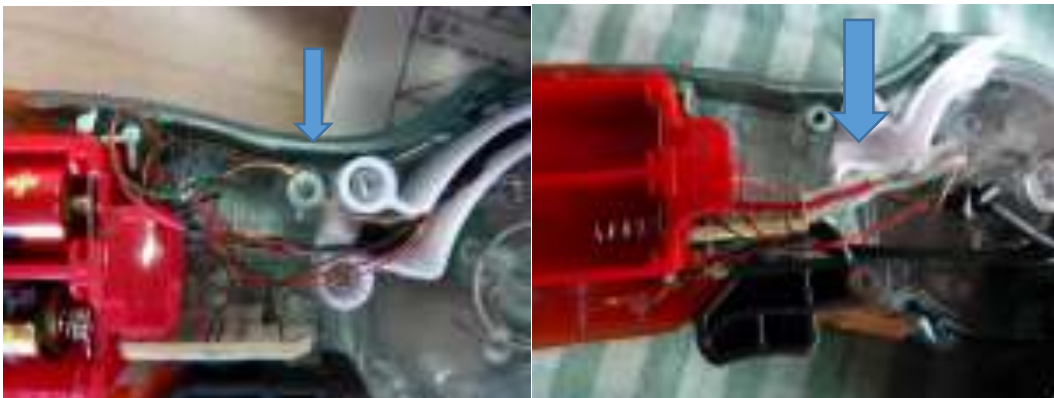
内部は、被覆された細線外が所狭ましく配線されており、これとは、注意して点検する断線が見つかる、幸い、一か所のみ、Dr岩田さんの手助けを頂き、新しい線に取り換え、他の線との接触防止のカバーを入れて、修復(ハンダ)する

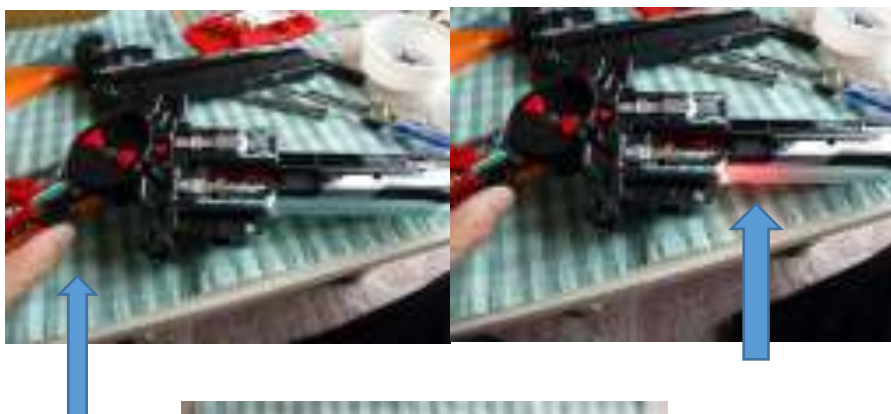
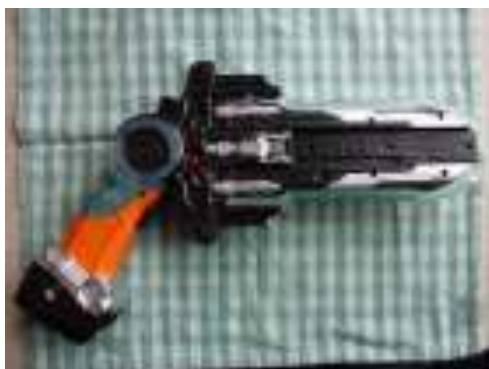
修理完了

スイッチを押すと、音声(ガンガンセイバーと)し、赤色に光る  
組み立てて修理完了

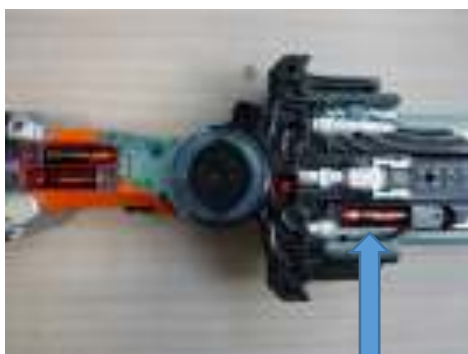
もう一つの電池ボックス  
を見落とした

電池ボックスを点検した際、もう一つ電池ボックスがあるのを見落とす  
この為に断線修復しても(電池(単4)一個なしの状態)、作動せず、再点検に時間を要し  
た、この時も、Dr岩田さんの指導を頂きました。

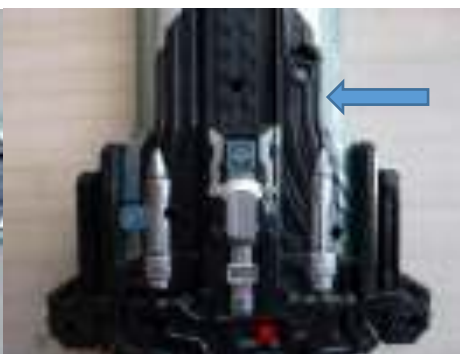
電池ボックスのネジ、本体  
固定のネジと誤認した
